Commune : **TOURNEMIRE**

Rivière : **Le Souizon**

Code : GTL_S_8042

Code : GTL_R_9371

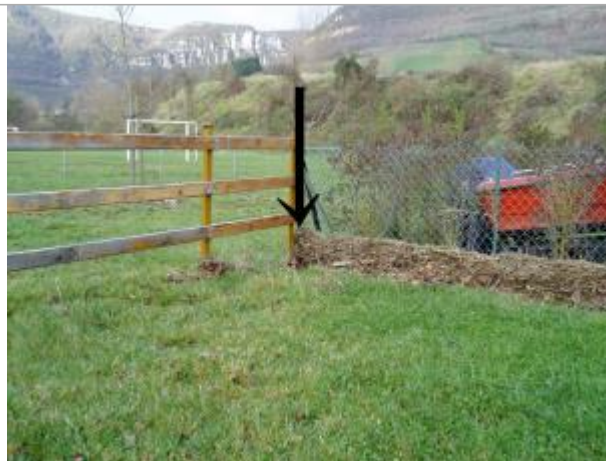
Photo du recensement d'origine. auteur photo : Klaus MARONNA

Commentaires : commentaires photo : Vue vers l'aval. Dans le grillage la crue a déposé des débris. Seul le garage de cette maison a été touché par l'inondation tandis que le plancher habitable est resté exondé.,,Zoom sur les débris qui sont- à l'angle- à 41cm du sol.

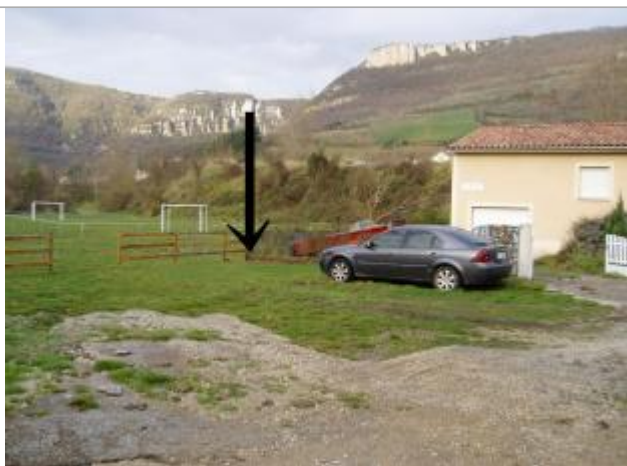
Différence entre le niveau d'eau et la référence (en m) : 0.410 m

Photo du recensement d'origine. auteur photo : Klaus MARONNA
