Commune : **CURVALLE**

Rivière : **Le Tarn**

camping de Villeneuve-sur-Tarn

Code : GTL_S_7285

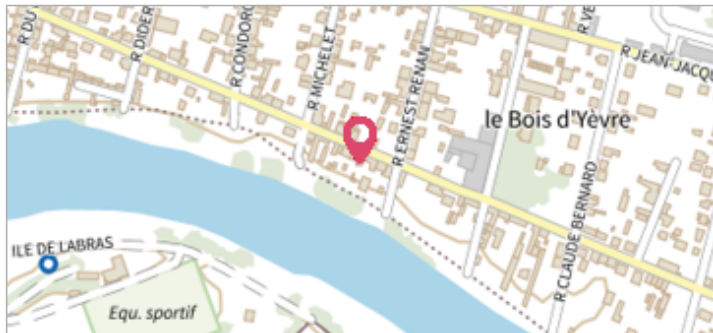
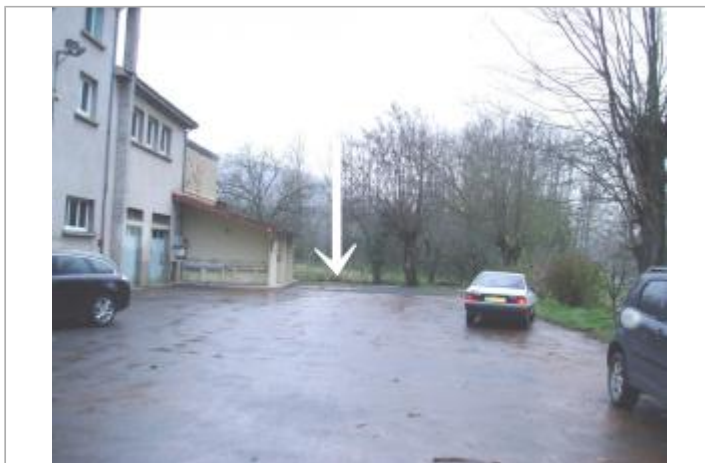
Photo du recensement d'origine. auteur photo : Klaus MARONNA

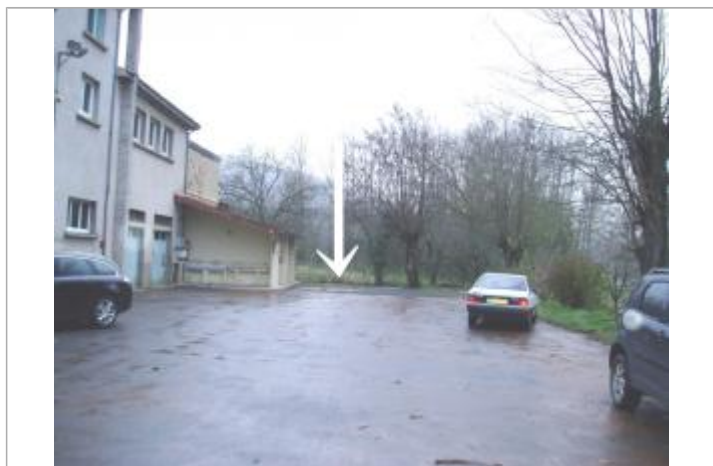
Commentaires : Vue vers l'aval. À environ 1.5m du bâtiment des sanitaires, la crue a déposé des débris dans le grillage. Zoom sur les débris.

Photo du recensement d'origine. auteur photo : Klaus MARONNA
