Commune : SAINT-IZAIRE

Rivière : Le Tarn

Pont de la D 200 et Camping à la Bouisse**2** Repère(s) sur le site**GÉNÉRAL**

Code : GTL_S_7437

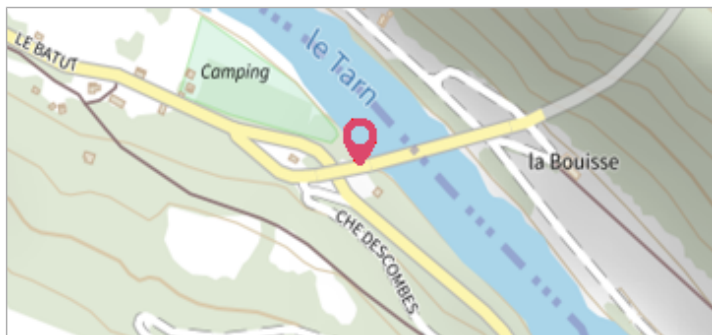
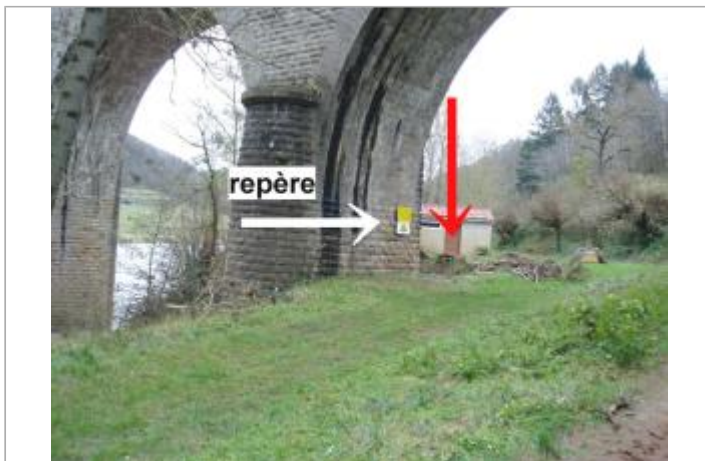
Photo du recensement d'origine. auteur photo : Klaus MARONNA

Commentaires : Sur la partie du camping qui se trouve en aval du pont de la D 200, la crue a déposé une laisse nette. Elle montre que la quasi-totalité du camping a été touchée par la crue. Prise de vue opposée à la précédente. La crue a laissé une trace nette sur la porte du bâtiment des sanitaires et sur le pont est placé un repère de la crue de mars 1930. La crue de novembre 2014 est restée à environ 80cm en dessous de ce repère. Zoom sur la trace qui est à 87.5cm du sol.

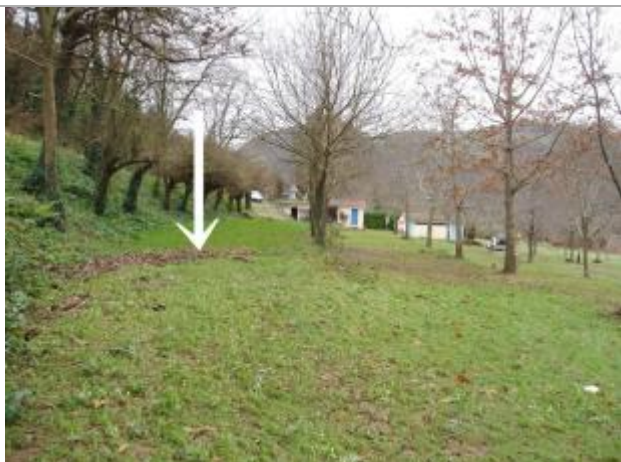
Différence entre le niveau d'eau et la référence (en m) : 0.880 m

Photo du recensement d'origine. auteur photo : Klaus MARONNA
