Commune : **MONTAUBAN**Rivière : **Le Tarn****station de pompage à Saulou- à 2.5km en aval de Corbarieu****1**

GÉNÉRAL**Unité de gestion :** Garonne-Tarn-Lot**Code :** GTL_S_4520**Date de mise à jour :** 25/08/2016**Auteur :** SPC GTL

**29 Novembre 2014**Altitude calculée de l'eau : **non déterminé**Nature de l'inondation : **Débordement de cours d'eau**Nature du repère : **Laisse d'inondation****Commentaires :** commentaires photo : Zoom, Vue vers l'aval. Dans les grillage- la crue a déposé des débris. A l'angle ils sont à 1.16m au dessus du socle en béton qui porte le piquet du grillage.**GÉNÉRAL****Code :** GTL_R_9400**Date de mise à jour :****Auteur :** SPC GTL

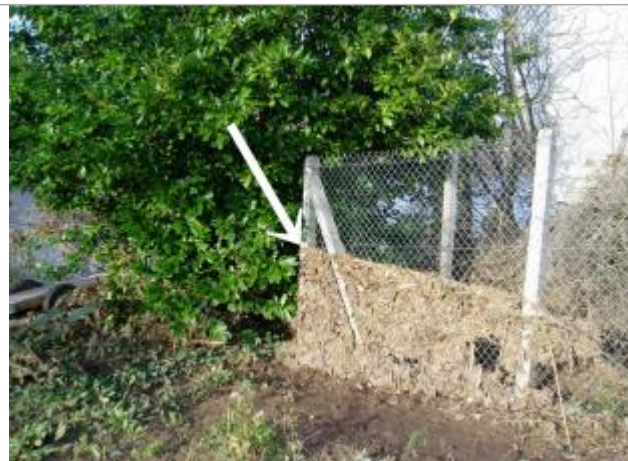
Photo du recensement d'origine. auteur photo : Klaus MARONNA

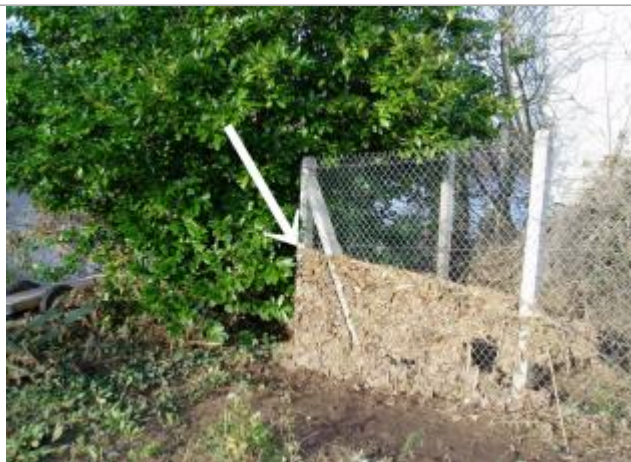
MARQUE**Maximum de l'inondation :** Oui**Visibilité :** Non**État du repère :** Disparu**Pérennité :** Aucune**Repère calculé :** Non**PHEC :** Non**SOURCE DE REPÉRAGE : - -****Type de repérage :** Non renseigné**Organisme :** Bureau d'études**NIVELLEMENT D'ORIGINE****Méthode :** Non renseigné**Organisme :** Inconnu**Référence nivelée :** Autre type de référence**Système altimétrique :** NGF IGN 1969 (système normal)**Différence entre le niveau d'eau et la référence (en m) :** 1.160 m

Photo du recensement d'origine. auteur photo : Klaus MARONNA
