Commune : **VILLEMUR-SUR-TARN**Rivière : **Le Tarn****kiosque à 100m en amont du pont de la D 87****1**Repère(s) sur  
le site**GÉNÉRAL****Unité de gestion :** Garonne-Tarn-Lot**Code :** GTL\_S\_5723**Date de mise à jour :** 25/08/2016**Auteur :** SPC GTL

**29 Novembre 2014**Nature de l'inondation : **Débordement de cours d'eau**Altitude calculée de l'eau : **non déterminé**Nature du repère : **Laisse d'inondation****Commentaires :** Vue vers l'amont. Sur le pilier indiqué par la flèche, la crue a laissé une trace nette. Zoom sur la trace.**GÉNÉRAL****Code :** GTL\_R\_9405**Date de mise à jour :****Auteur :** SPC GTL

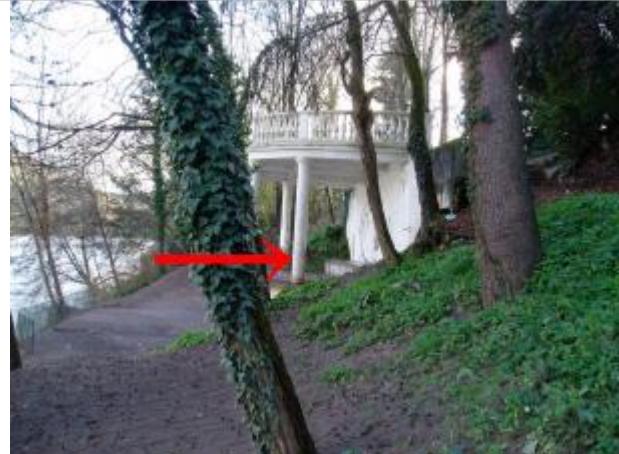
Photo du recensement d'origine. auteur photo : Klaus MARONNA

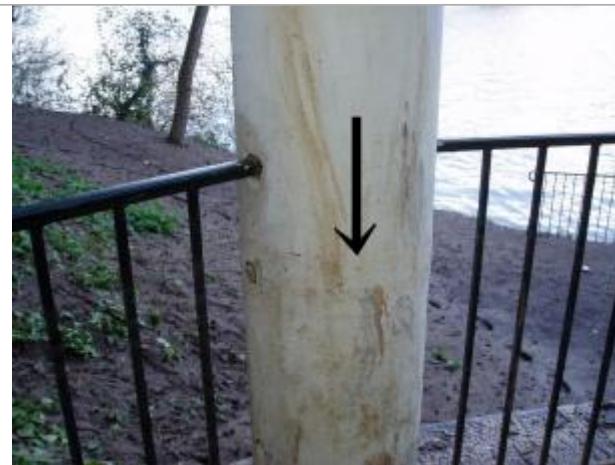
**MARQUE****Maximum de l'inondation :** Oui**Visibilité :** Non**État du repère :** Disparu**Pérennité :** Aucune**Repère calculé :** Non**PHEC :** Non

Photo du recensement d'origine. auteur photo : Klaus MARONNA
