Commune : MONTAUBAN

## Sapiac- rue des Bains

Rivière : Le Tarn

**Unité de gestion :** Garonne-Tarn-Lot**Code :** GTL\_S\_4572**Date de mise à jour :** 25/08/2016**Auteur :** SPC GTL

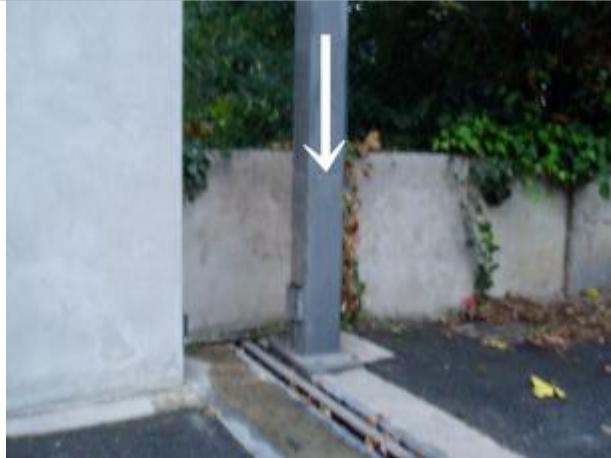
Photo du recensement d'origine. auteur photo : Klaus MARONNA

**Commentaires :** commentaires photo : Zoom sur la trace qui est à 89.5cm du sol. Il est à noter que la trace se trouve derrière le dispositif de fermeture de digue. Soit ce dernier n'a pas été actionné- soit il n'est pas étanche.,Vue vers l'aval. Sur un montant du dispositif de fermeture de digue- la crue a laissé une trace de boue nette.

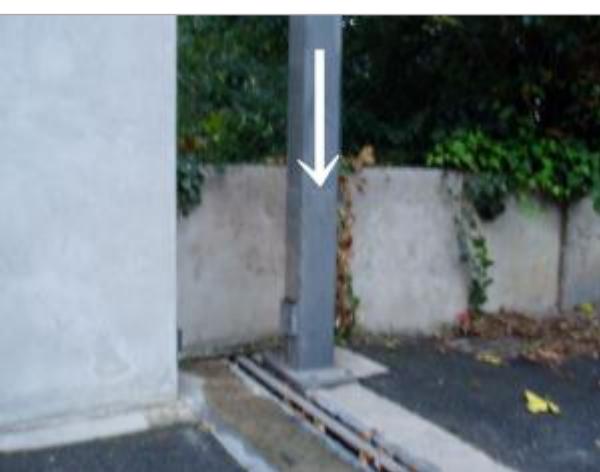
Photo du recensement d'origine. auteur photo : Klaus MARONNA
