Commune : SAINT-AFFRIQUE

Rivière : La Sorgue

N 14 rue Denis Affre.

Code : GTL_S_7807

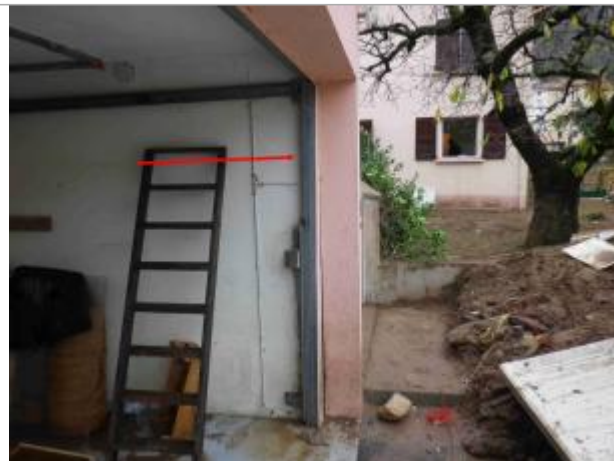
Photo du recensement d'origine. auteur photo : GEOSPHAIR

Commentaires : Trace de la crue. - commentaires photo : Le trait rouge indique le niveau atteint par la crue. Lors de la crue- il y avait 2.00 d'eau dans le garage. La porte du garage a t?t arrach?e par la crue arriv?e par l'int?rieur du garage - Vue g?n?ral de la rue Denis Affre. Le trait rouge sur la droite de la photographie indique le niveau atteint par la crue.

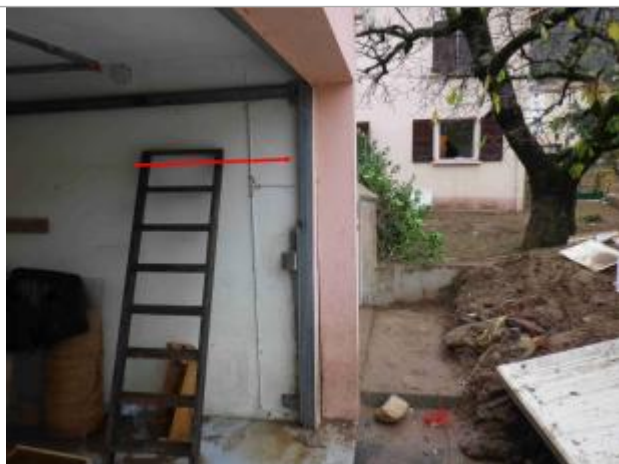
Photo du recensement d'origine. auteur photo : GEOSPHAIR
