Commune : SAINT-AFFRIQUE

N 14 rue Denis Affre.

Rivière : La Sorgue

GÉNÉRAL**Unité de gestion :** Garonne-Tarn-Lot**Code :** GTL_S_7807**Date de mise à jour :** 13/11/2017**Auteur :** SPC GTL

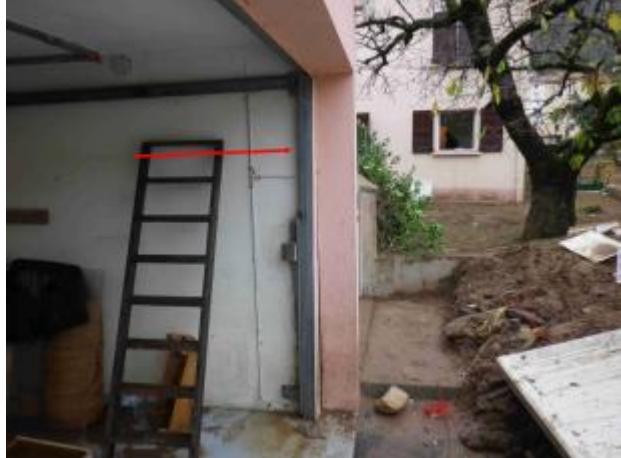
Photo du recensement d'origine. auteur photo : GEOSPHAIR

Commentaires : Trace de la crue. - commentaires photo : Le trait rouge indique le niveau atteint par la crue. Lors de la crue- il y avait 2.00 d'eau dans le garage. La porte du garage a ?t? arrach?e par la crue arriv?e par l'int?rieur du garage - Vue g?n?ral de la rue Denis Affre. Le trait rouge sur la droite de la photographie indique le niveau atteint par la crue.

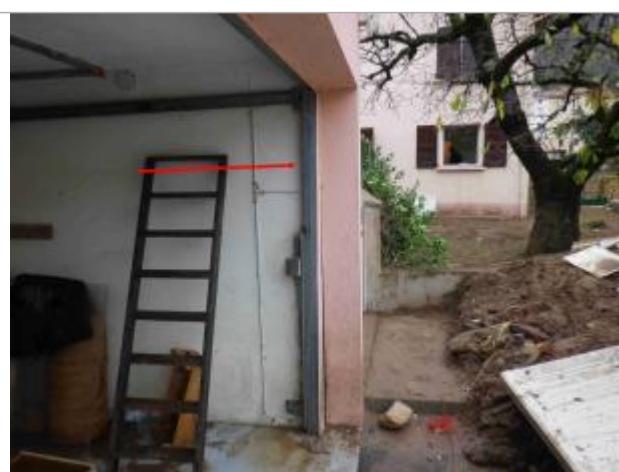
Photo du recensement d'origine. auteur photo : GEOSPHAIR
