Commune : SAINT-AFFRIQUE

Rivière : La Sorgue

Rue Denis Affre- garages locatifs.**1** Repère(s) sur le site**GÉNÉRAL**

Code : GTL_S_7795

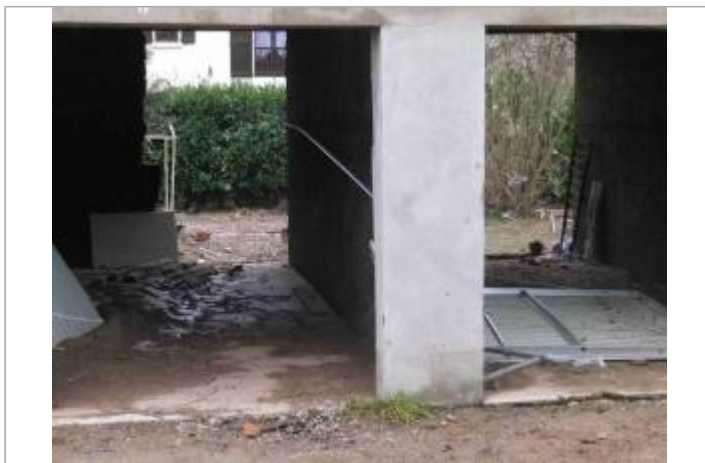
Photo du recensement d'origine. auteur photo : GEOSPHAIR

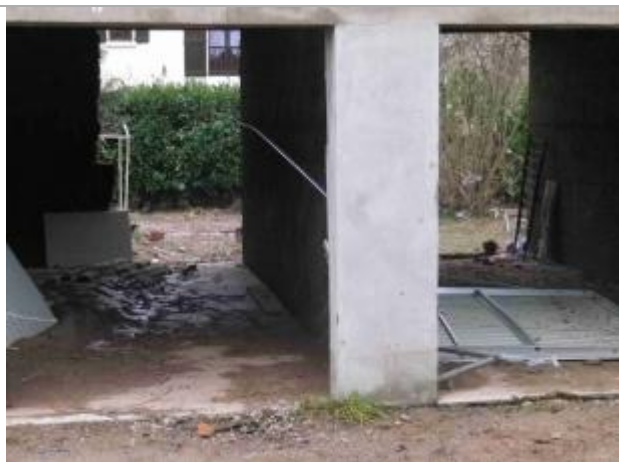
Commentaires : Trace de la crue. - commentaires photo : Vue des 2 derniers garages lors de la crue il y avait 1.70 m d'eau dans les garages (par rapport au seuil). Il est bon de noter que les mur arrieres de ces 2 garages ont ete emportes par la crue et qu'il ne sont pas dans le jardin du voisin indiquant un

Différence entre le niveau d'eau et la référence (en m) : 1.700 m

Photo du recensement d'origine. auteur photo : GEOSPHAIR
