Commune: SAINT-AFFRIQUE

Rivière : La Sorgue

Garage sur le parking prive de la banque populaire au pied du rempart.

Code: GTL_R_9495

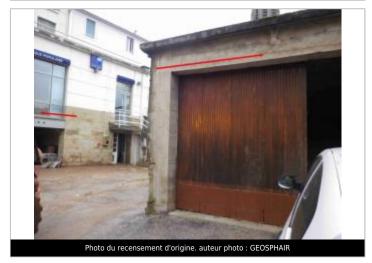
Photo du recensement d'origine. auteur photo : GEOSPHAIF

Nature du repère : Laisse d'inondation

Commentaires: Trace de la crue. - commentaires photo: Le trait rouge materialise le niveau atteint par la crue. Lors de la crue- il y avait 2.33 m d'eau au niveau du garage- mais il y avait surtout 0.15m au 1 er etage dans l'agence de la banque populaire (second plan de la photographie). Vue prise sur le pont-neuf vers l'amont

Visibilité : NonÉtat du repère : DisparuPérennité : AucuneRepère calculé : Non
