Commune : **SAINT-AFFRIQUE**Rivière : **La Sorgue****Garage sur le parking prive de la banque populaire au pied du rempart.****1** Repère(s) sur le site**GÉNÉRAL****Unité de gestion :** Garonne-Tarn-Lot**Code :** GTL\_S\_7821**Date de mise à jour :** 13/11/2017**Auteur :** SPC GTL

**GÉNÉRAL****Code :** GTL\_R\_9495**Date de mise à jour :****Auteur :** SPC GTL

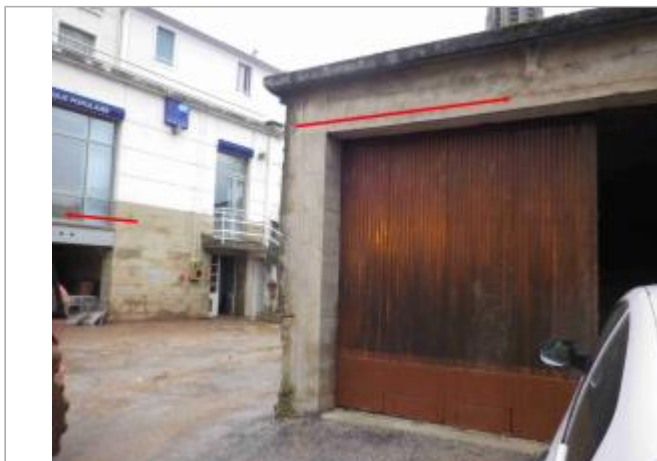
Photo du recensement d'origine. auteur photo : GEOSPHAIR

**Commentaires :** Trace de la crue. - commentaires photo : Le trait rouge materialise le niveau atteint par la crue. Lors de la crue- il y avait 2.33 m d'eau au niveau du garage- mais il y avait surtout 0.15m au 1 er etage dans l'agence de la banque populaire (second plan de la photographie). Vue prise sur le pont-neuf vers l'amont

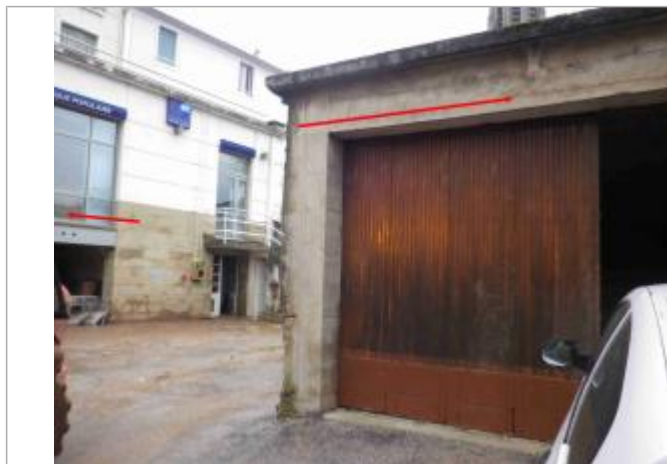
**MARQUE****Maximum de l'inondation :** Oui**Visibilité :** Non**État du repère :** Disparu**Pérennité :** Aucune**Repère calculé :** Non**PHEC :** Non**SOURCE DE REPÉRAGE : - -****Type de repérage :** Non renseigné**Organisme :** GEOSPHAIR**NIVELLEMENT D'ORIGINE****Méthode :** Non renseigné**Organisme :** Inconnu**Référence nivelée :** Autre type de référence**Système altimétrique :** NGF IGN 1969 (système normal)**Différence entre le niveau d'eau et la référence (en m) :** 2.660 m

Photo du recensement d'origine. auteur photo : GEOSPHAIR
