Commune : SAINT-AFFRIQUE

Rivière : La Sorgue

**Place de l'Abbe Bessou. Garage à l'angle face à l'église.****1** Repère(s) sur le site**GÉNÉRAL**

Code : GTL\_S\_7830

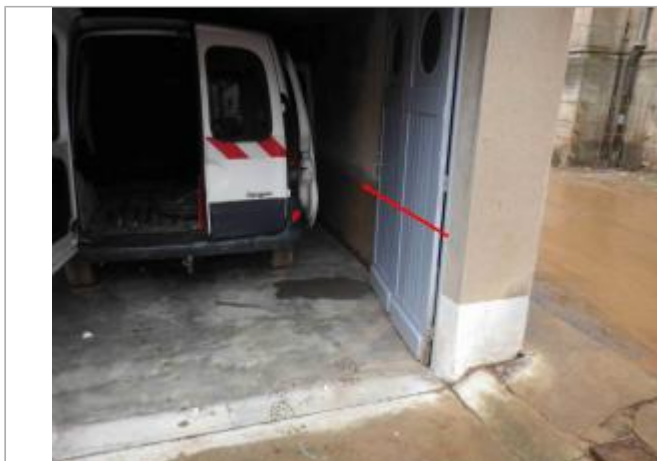
Photo du recensement d'origine. auteur photo : GEOSPHAIR

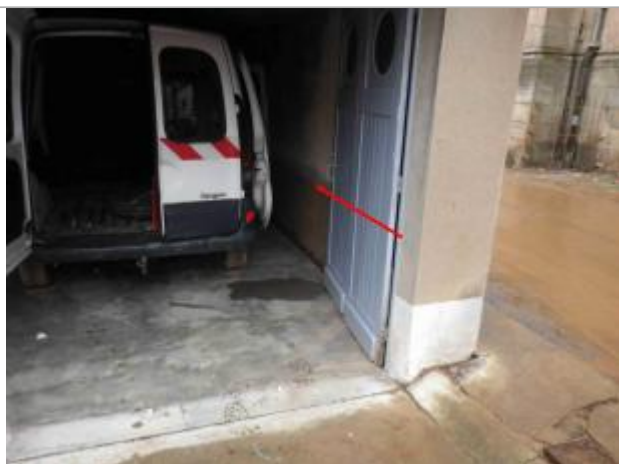
**28 Novembre 2014**Altitude calculée de l'eau : **non déterminé**Nature de l'inondation : **Débordement de cours d'eau**Nature du repère : **Laisse d'inondation****Commentaires :** Trace de la crue. - commentaires photo : Le trait rouge materialise le niveau atteint par la crue. Le vehicule a ete inonde. Source : Géosphair**GÉNÉRAL**

Différence entre le niveau d'eau et la référence (en m) : 0.680 m

Photo du recensement d'origine. auteur photo : GEOSPHAIR
