Commune : SAINT-AFFRIQUE

Rivière : La Sorgue

Place de l'Abbe Bessou. Garage à l'angle face à l'église.

Code : GTL_S_7830

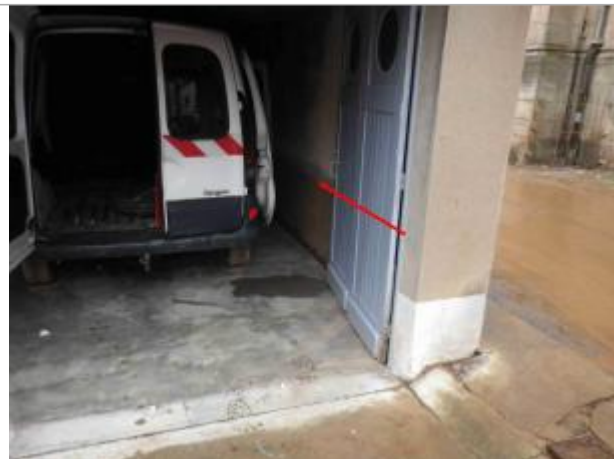
Photo du recensement d'origine. auteur photo : GEOSPHAIR
