Commune : SAINT-AFFRIQUE

Rivière : La Sorgue

Place de l'Abbe Bessou. Garage à l'angle face à l'église.

Code : GTL_S_7830

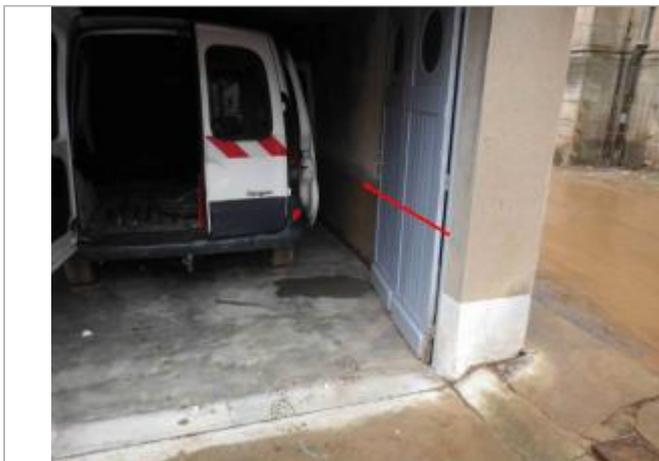
Photo du recensement d'origine. auteur photo : GEOSPHAIR

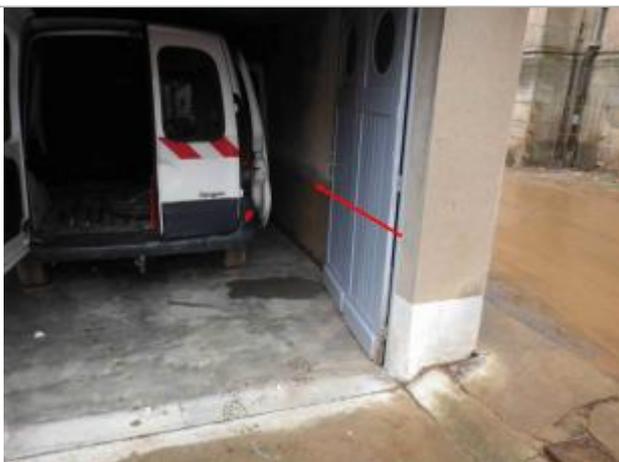
Commentaires : Trace de la crue. - commentaires photo : Le trait rouge materialise le niveau atteint par la crue. Le vehicule a ete inonde. Source : Géosphair

Photo du recensement d'origine. auteur photo : GEOSPHAIR
