Commune : **MARNHAGUES-ET-LATOUR**

Rivière : **La Sorgue**

En amont du bourg de Latour- au niveau du hangar agricole..

Code : GTL_S_8055

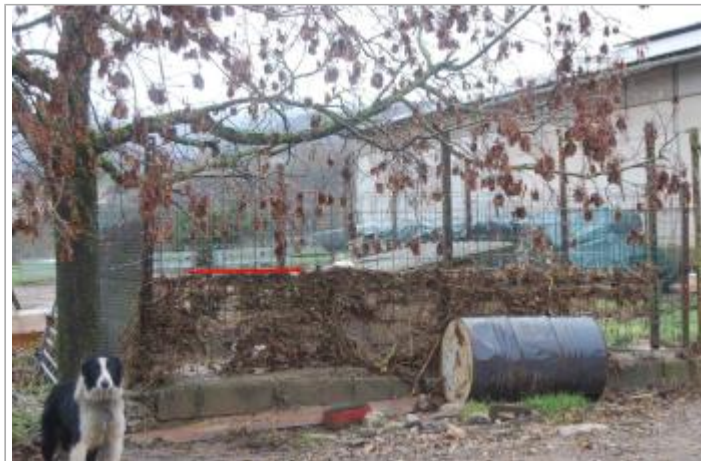
Photo du recensement d'origine. auteur photo : GEOSPHAIR

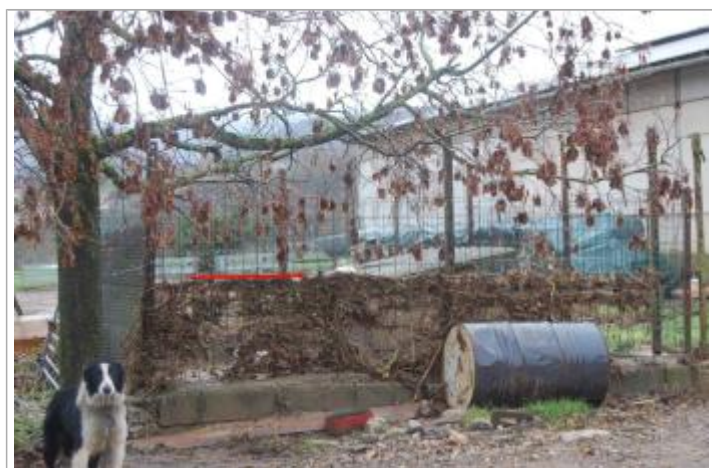
Commentaires : Laisse de crue. - commentaires photo : Il y avait environ- 1.20 m d'eau au niveau du grillage en face du hangar (debris vegetaux).

Photo du recensement d'origine. auteur photo : GEOSPHAIR

État du repère : Disparu
