Commune : **MARNHAGUES-ET-LATOUR**

Rivière : **La Sorgue**

En amont du bourg de Latour- au niveau du hangar agricole..

Code : GTL_S_8055

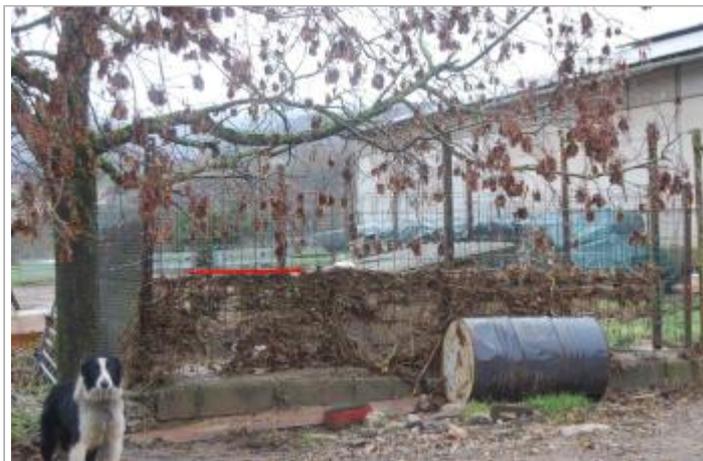
Photo du recensement d'origine. auteur photo : GEOSPHAIR

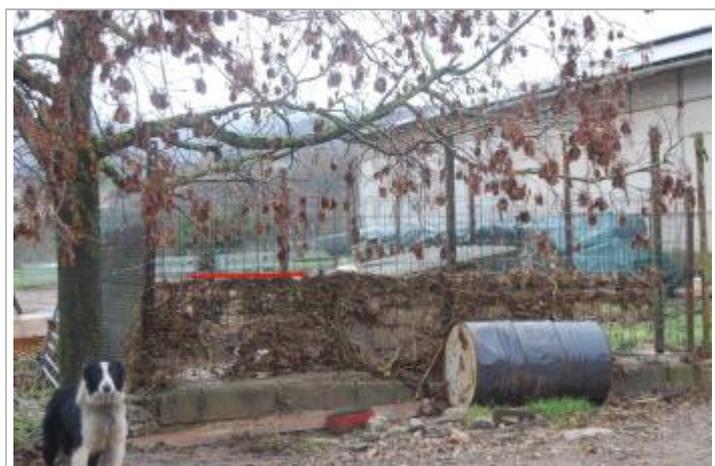
Commentaires : Laisse de crue. - commentaires photo : Il y avait environ- 1.20 m d'eau au niveau du grillage en face du hangar (debris vegetaux).

État du repère : Disparu

Photo du recensement d'origine. auteur photo : GEOSPHAIR
