Commune : MARNHAGUES-ET-LATOUR

Rivière : La Sorgue

## Sous le bourg de Latour- mur du garage de Mr Pages.

**Unité de gestion :** Garonne-Tarn-Lot**Code :** GTL\_S\_8050**Date de mise à jour :** 25/08/2016**Auteur :** SPC GTL

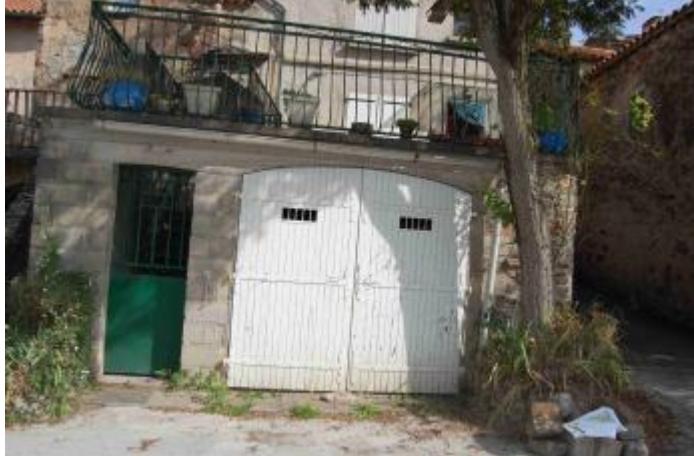
Photo du recensement d'origine. auteur photo : GEOSPHAIR

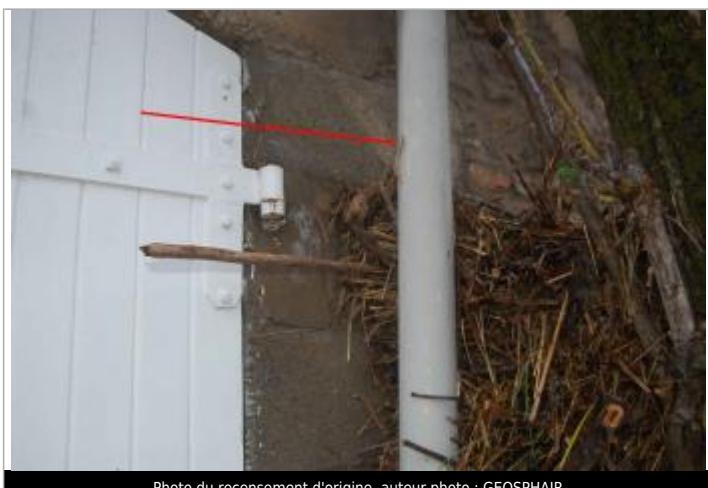
**28 Novembre 2014**Nature de l'inondation : **Débordement de cours d'eau**Altitude calculée de l'eau : **non déterminé**Nature du repère : **Laisse d'inondation****Commentaires :** Laisse de crue. - commentaires photo : Zoom sur trace de la crue. - Lors de la crue- il y avait 2.06 m d'eau au niveau du seuil du garage. Pour rappel lors de la crue du 27/09/1992- il y avait 1.81 m pour une cote nivelle ? 413.51 m NGF.

Photo du recensement d'origine. auteur photo : GEOSPHAIR
