Commune : **MARNHAGUES-ET-LATOIR**Rivière : **La Sorgue****Sous le bourg de Latour****4**

Repère(s) sur le site

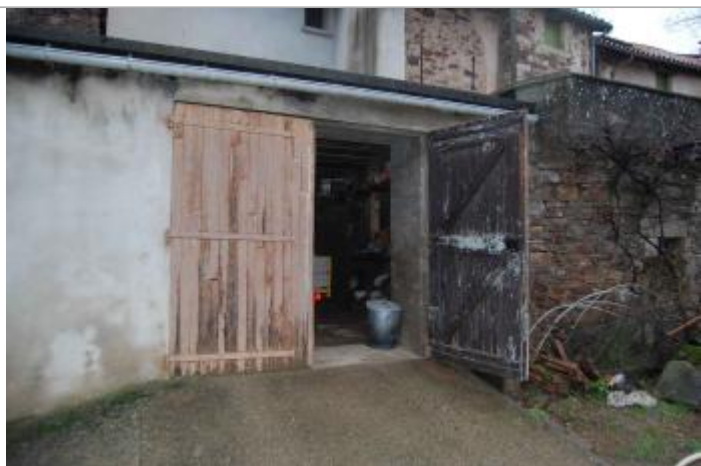
**28 Novembre 2014**Altitude calculée de l'eau : **non déterminé**Nature de l'inondation : **Débordement de cours d'eau**Nature du repère : **Laisse d'inondation****Commentaires :** Laisse de crue. - commentaires photo : Lors de la crue- il y avait 2.03 m d'eau au niveau du seuil du garage. - Le trait rouge materialise le niveau atteint par la crue.**GÉNÉRAL****Code :** GTL_R_9595**Date de mise à jour :****Auteur :** SPC GTL

Photo du recensement d'origine. auteur photo : GEOSPHAIR
