Commune : CALMELS-ET-LE-VIALA

Rivière : Le Dourdou (de Camarès)

Lieu-dit Ribou.**1**

GÉNÉRAL**Unité de gestion :** Garonne-Tarn-Lot**Code :** GTL_S_7519**Date de mise à jour :** 06/11/2017**Auteur :** SPC GTL

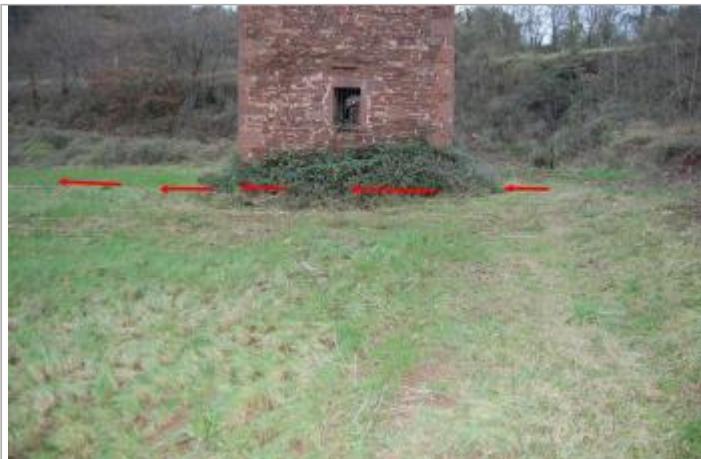
Photo du recensement d'origine. auteur photo : GEOSPHAIR

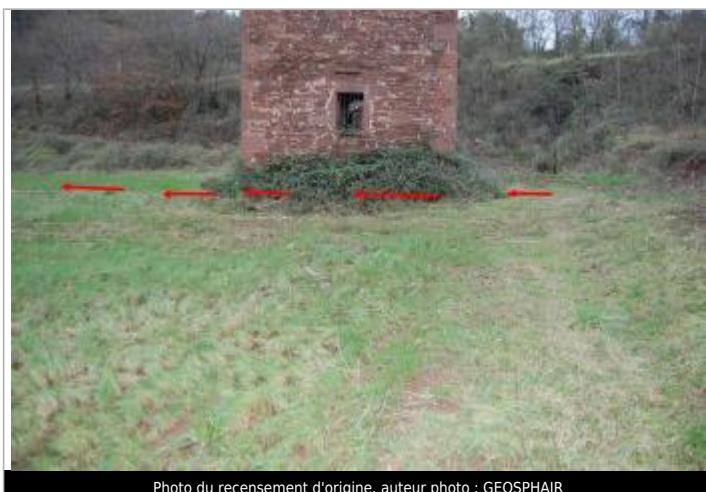
**28 Novembre 2014**Nature de l'inondation : **Débordement de cours d'eau**Altitude calculée de l'eau : **non déterminé**Nature du repère : **Laisse d'inondation****Commentaires :** Laisse de crue. - commentaires photo : Les traits rouges matérialisent la limite de la crue. - Laisse de crue au pied du bâtiment (trait rouge).**GÉNÉRAL****Code :** GTL_R_9661**Auteur :** SPC GTL**Date de mise à jour :**

Photo du recensement d'origine. auteur photo : GEOSPHAIR
