Commune : **TAPONAS**

Rivière : **La Saône**

Impasse des Lilas, chambranle portail monumental

Code : EPTBS_S_88

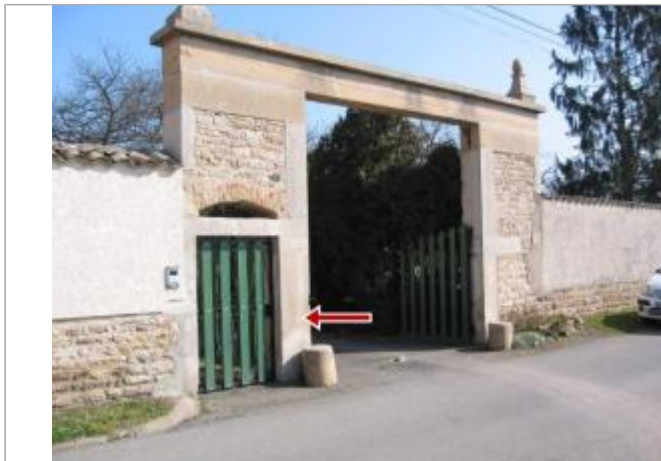
photo du site

Altitude calculée de l'eau : **175.27 m**

Nature du repère : **Marque gravée**

Commentaires : support : chambranle portail - pierre gravée
