Commune : **TAPONAS**

Rivière : **La Saône**

Impasse des Lilas, chambranle portail monumental

Code : EPTBS_S_88

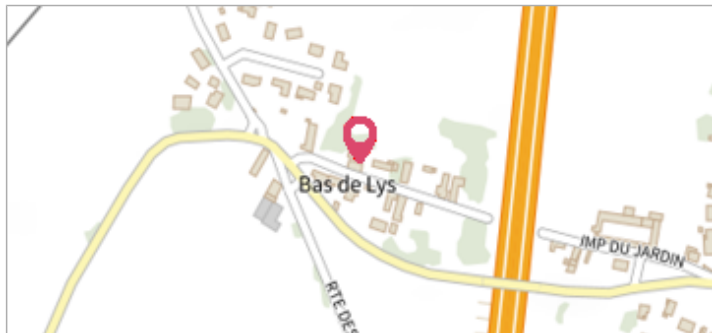
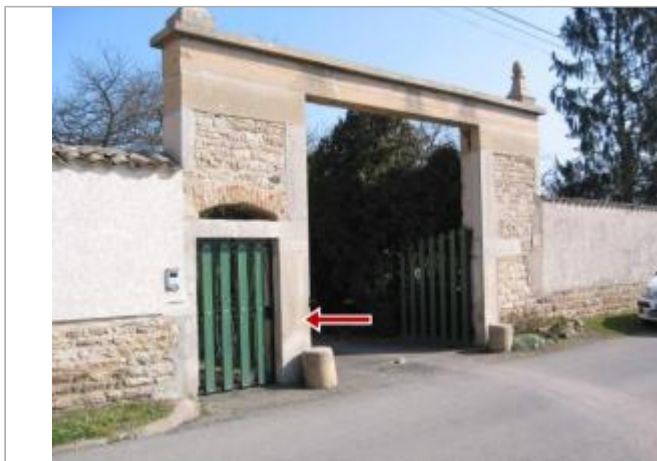
photo du site

Altitude calculée de l'eau : **175.27 m**

Nature du repère : **Marque gravée**

Commentaires : support : chambranle portail - pierre gravée
