Commune : **PARIS** | Rivière : **La Seine**

18 rue Bellechasse sur bâtiment de l'Académie d'agriculture de France

1 Repère(s) sur le site

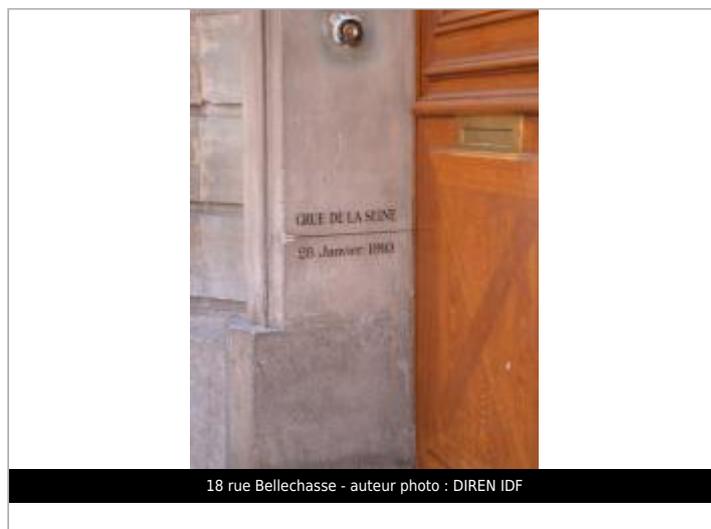
Commentaires : Mur bâtiment

18 rue Bellechasse - auteur photo : DIREN IDF

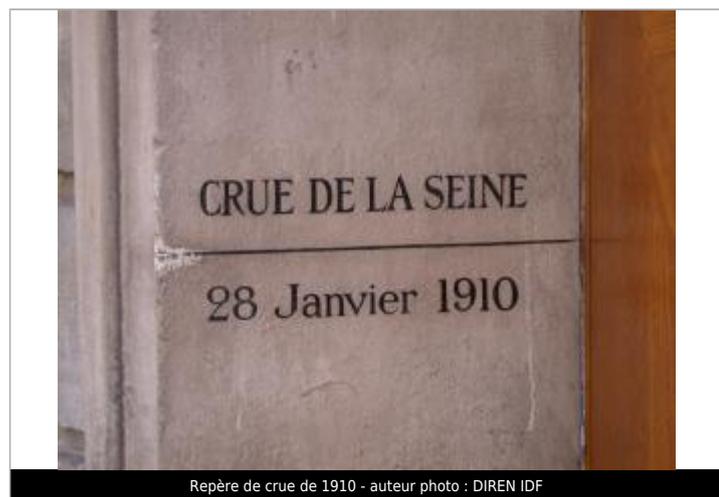
Commentaires : ancien état:bon - marque peinte sur pierre

Maximum de l'inondation : Oui
 Visibilité : Non renseigné État du repère : Bon
 Pérennité : Longue Repère calculé : Non renseigné
 PHEC : Non renseigné

Repère de crue de 1910 - auteur photo : DIREN IDF
