Commune : **ESCOLIVES-SAINTE-CAMILLE**Rivière : **L'Yonne****pile rive gauche pont-route correspondant au passage de la N6****Commentaires :** Extrémité cote rivière du mur de la culée gauche du pont**5**

**GÉNÉRAL****Unité de gestion :** Seine moyenne-Yonne-Loing**Code :** DIREN\_IDF\_S\_52**Date de mise à jour :** 13/04/2017**Auteur :** SPC SMYL

**5 Mai 1836**Altitude calculée de l'eau : **105.516 m**Nature de l'inondation : **Débordement de cours d'eau**Nature du repère : **Marque gravée****Commentaires :** gravé dans la pierre, repeint en 2001 ?

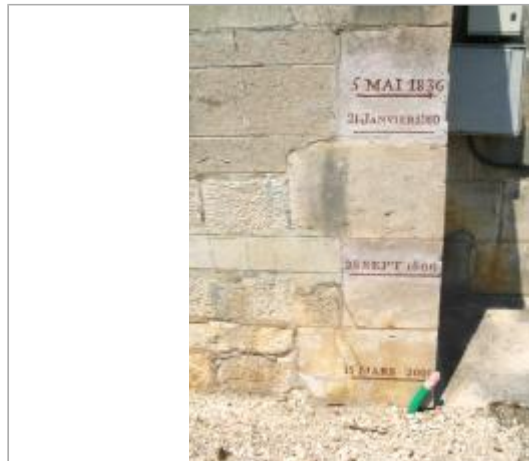
Pile rive gauche du pont route correspondant au passage de la nationale 6 - auteur photo : DIREN IDF

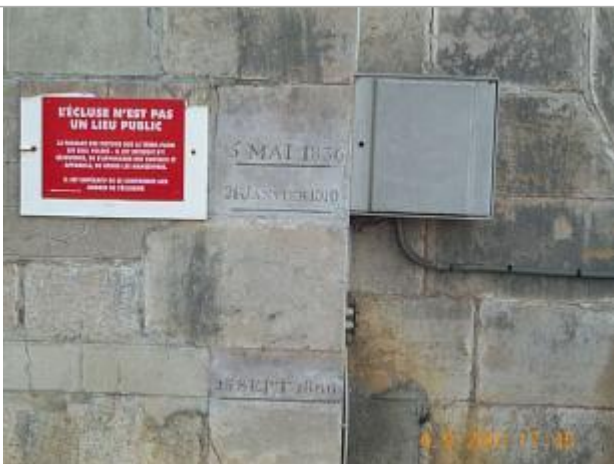
**MARQUE****Texte :** 5 mai 1836**Maximum de l'inondation :** Oui**Visibilité :** Non renseigné**État du repère :** Bon**Pérennité :** Longue**Repère calculé :** Non renseigné**PHEC :** Non renseigné**SOURCE DE REPÉRAGE : PROFILS DE RIVIÈRE IGN -****Type de repérage :** Source bibliographique**Organisme :** Service des forces hydrauliques**FICHE GÉODÉSIE Y.C.03 - 32-IV - 13/04/2017****Référence nivelée :** Marque d'inondation**Description référence du repère :** Y.C.03 - 32-IV**Système altimétrique :** NGF IGN 1969 (système normal)**Altitude de la référence (en m) :** 105.516 m**Altitude calculée de l'eau (en m) :** 105.516

Photo IGN fiche géodésie Y.C.03 - 32-IV (2001)

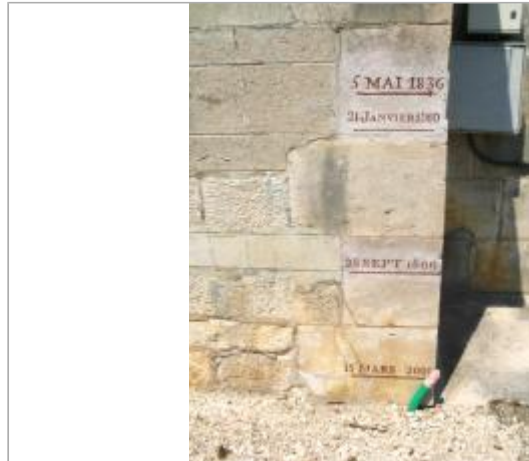
Pile rive gauche du pont route correspondant au passage de la nationale 6 - auteur photo : DIREN IDF

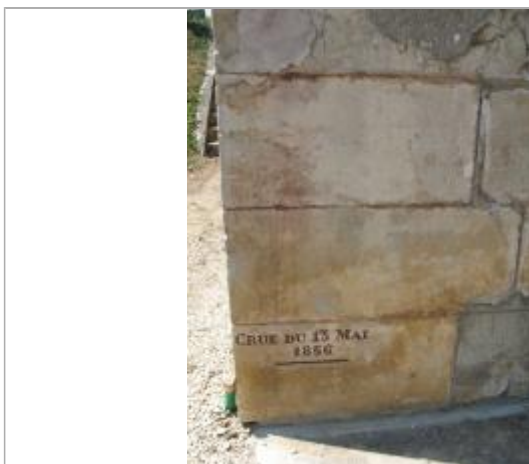
Nature du repère : **Marque gravée**
**Commentaires :** Piédroit de la culée rive gauche, amont du pont. gravé dans la pierre, repeint en 2001 ?

**État du repère :** Bon

Repère de crue de 1856 - auteur photo : DIREN IDF

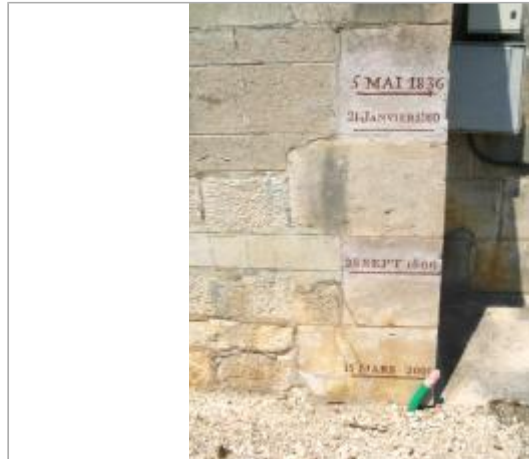
Pile rive gauche du pont route correspondant au passage de la nationale 6 - auteur photo : DIREN IDF

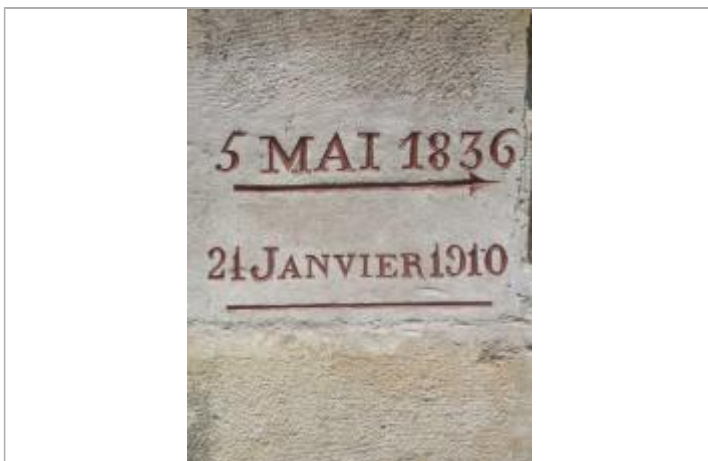
Nature du repère : **Marque gravée**
**Commentaires :** Sur la culée rive gauche amont. gravé dans la pierre, repeint en 2001 ?

**Commentaires sur le nivellement :** nivellement originel ortho : 28cm de différence

Repères de crue de 1910 et 1836 - auteur photo : DIREN IDF

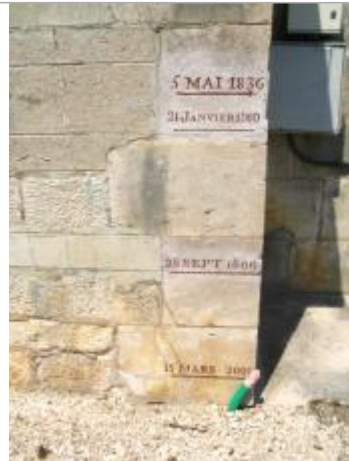
Pile rive gauche du pont route correspondant au passage de la nationale 6 - auteur photo : DIREN IDF

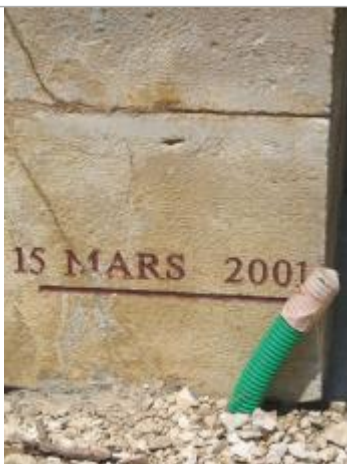
**15 Mars 2001**Nature de l'inondation : **Débordement de cours d'eau**Altitude calculée de l'eau : **104.33 m**Nature du repère : **Marque gravée****Commentaires :** Sur culée amont rive gauche.

Repères de crue de 2001 - auteur photo : DIREN IDF

**SOURCE DE REPÉRAGE : DIREN ÎLE-DE-FRANCE - 01/06/2006****Type de repérage :** Autre**Organisme :** DIREN Île-de-France**CORRECTION DRIEE PAR COHÉRENCE BASE GÉODÉSIE - 13/04/2017****Commentaires sur le nivellement :** 1.19m sous le repère de 1836 (par cohérence relevés DIREN OK en relatif) dont le niveau était a priori 45cm trop haut dans la base DIREN**Référence nivelée :** Marque d'inondation**Système altimétrique :** NGF IGN 1969 (système normal)**Altitude de la référence (en m) :** 104.330 m**Altitude calculée de l'eau (en m) :** 104.33

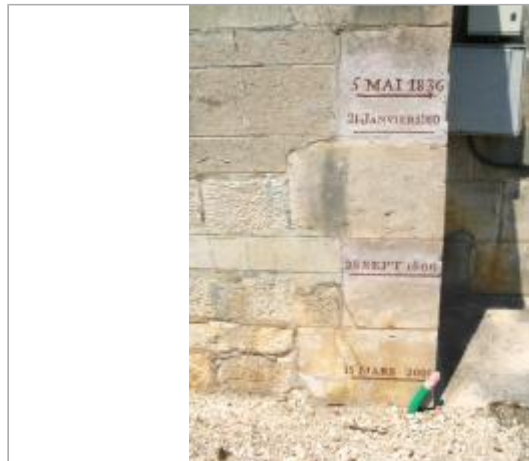
Pile rive gauche du pont route correspondant au passage de la nationale 6 - auteur photo : DIREN IDF

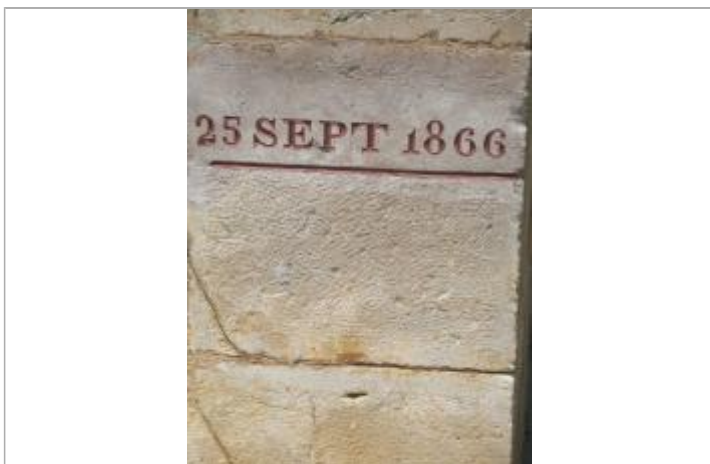
Nature du repère : **Marque gravée**
**Commentaires :** Culée amont rive gauche, gravé dans la pierre, repeint après 2001 ?

**État du repère :** Bon

Repère de crue de 1866 - auteur photo : DIREN IDF
