Commune : RIS-ORANGIS

Rivière : La Seine

Passage piéton souterrain proche de la gare de Ris-Orangis

Unité de gestion : Seine moyenne-Yonne-Loing**Code :** DIREN_IDF_S_82**Date de mise à jour :** 07/09/2016**Auteur :** SPC SMYL

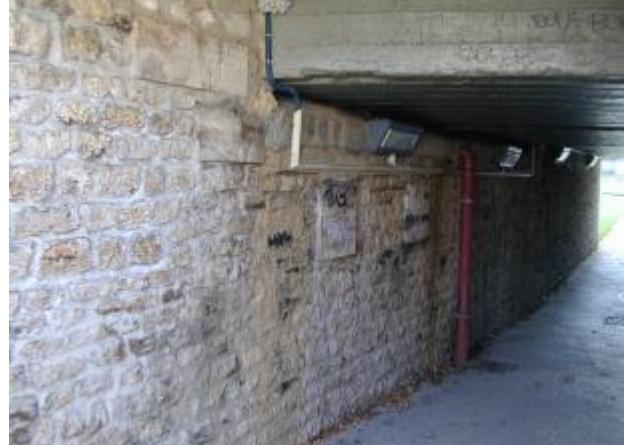
Passage piéton souterrain à côté de la gare de Ris-Orangis - auteur photo : DIREN IDF

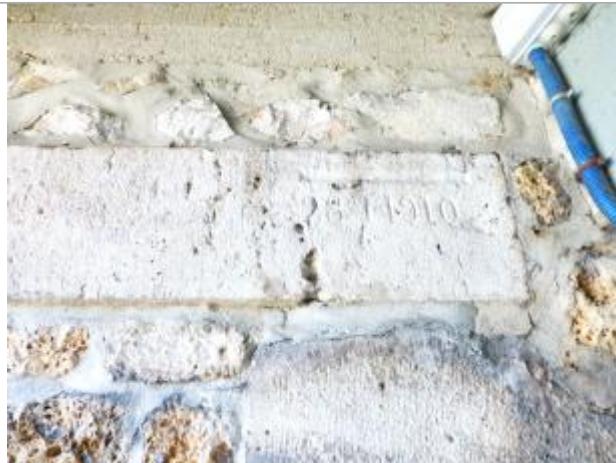
Commentaires : Le pont ayant été refait assez récemment il est possible que cette marque ait bougé. Ancien état:bon - gravé dans la pierre

Crue de janvier 1910 - auteur photo : SPC SMYL

Maximum de l'inondation : Oui**Visibilité :** Non renseigné**État du repère :** Bon**Pérennité :** Longue**Repère calculé :** Non renseigné**PHEC :** Non renseigné

Méthode : Non renseigné**Organisme :** DIREN Île-de-France**Commentaires sur le nivellage :** Marque à 2.45 m du sol**Référence nivellée :** Marque d'inondation**Description référence du repère :** Au sol au droit du repère**Système altimétrique :** NGF IGN 1969 (système normal)**Différence entre le niveau d'eau et la référence (en m) :** 2.450 m
