Commune : ERAGNY

Rivière : L' Oise

Mur d'entonnement amont de l'écluse

CRUE DE JANVIER 1910 - 08/04/2026

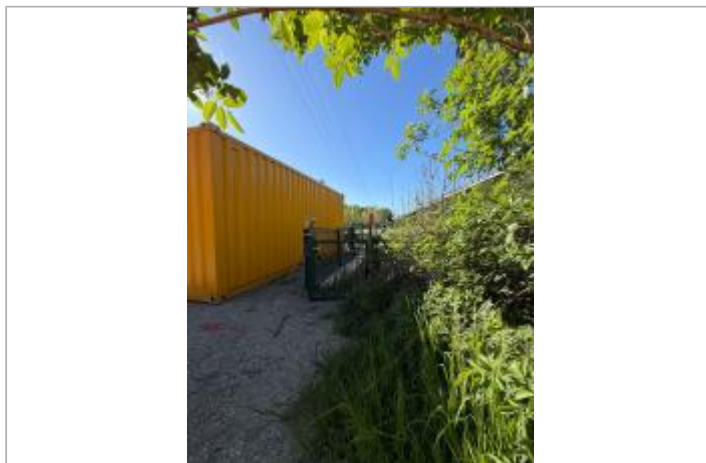
Photo du site

Commentaires : Repère accessible en prenant l'escalier à droite de l'entrée de l'écluse**1**

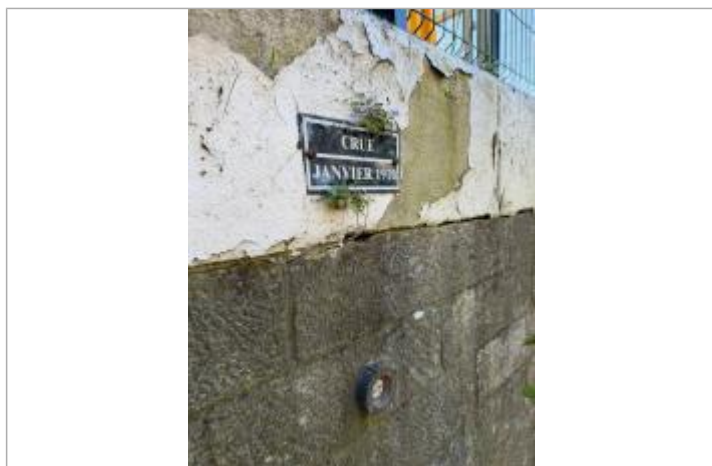
Photo du repère

Nature de l'inondation : **Débordement de cours d'eau**Altitude calculée de l'eau : **25.01 m**Nature du repère : **Plaque**

Maximum de l'inondation : Oui**Visibilité :** Oui**État du repère :** Bon**Pérennité :** Longue**Repère calculé :** Non renseigné**PHEC :** Non renseigné

Méthode : GPS**Organisme :** SPC SMYL**Référence nivelée :** Autre type de référence**Description référence du repère :** Haut du muret au droit du repère**Système altimétrique :** NGF IGN 1969 (système normal)**Altitude de la référence (en m) :** 25.220 m**Différence entre le niveau d'eau et la référence (en m) :** -0.210 m**Altitude calculée de l'eau (en m) :** 25.01
