Commune : **ERAGNY**Rivière : **L' Oise**

## Mur d'entonnement amont de l'écluse

## 1er janvier 1910

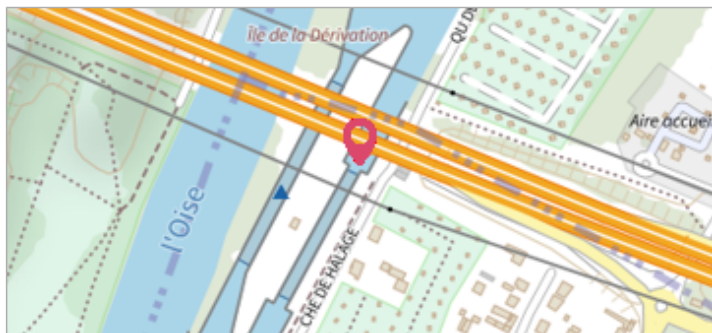
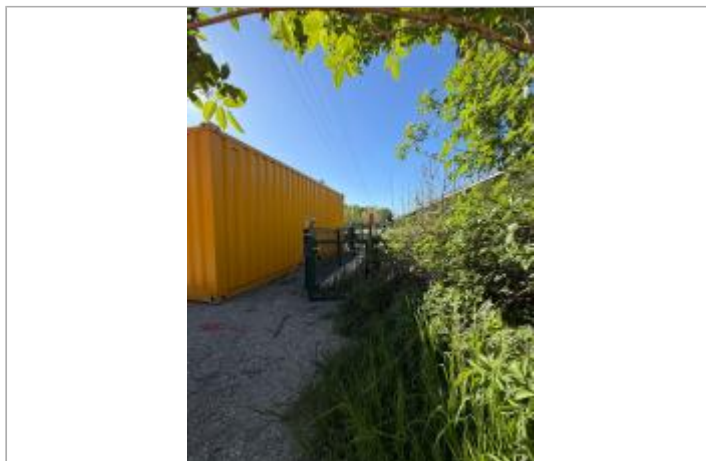
Photo du site

**Commentaires** : Repère accessible en prenant l'escalier à droite de l'entrée de l'écluse**1**
