Commune : CHARNY OREE DE PUISAYE

Lavoir- rue de la fontaine

Rivière : L' Ouanne

Unité de gestion : Seine moyenne-Yonne-Loing**Code :** DIREN_IDF_S_127**Date de mise à jour :** 07/09/2016**Auteur :** SPC SMYL

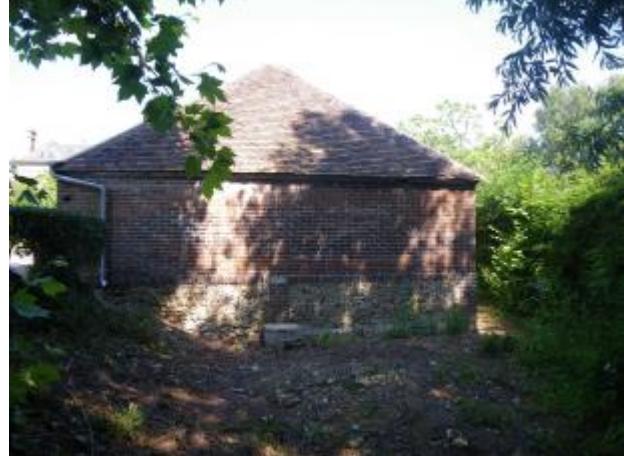
Lavoir, rue de la fontaine - auteur photo : DIREN IDF

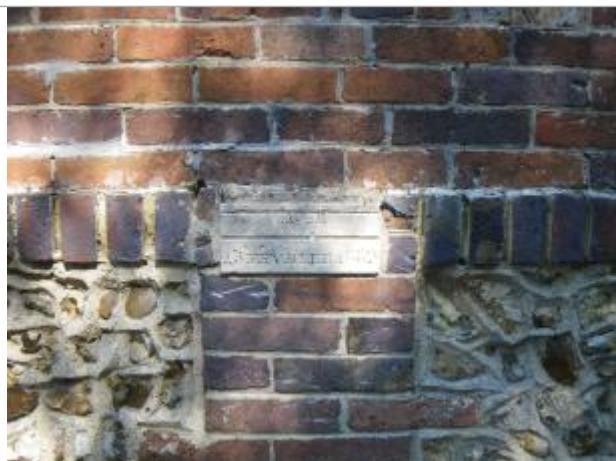
Altitude calculée de l'eau : **136.18 m**

Nature du repère : Plaque

Maximum de l'inondation : Oui**Visibilité :** Non renseigné**Pérennité :** Longue**PHEC :** Non renseigné**État du repère :** Bon**Repère calculé :** Non renseigné

Repère de crue de 1889 - auteur photo : DIREN IDF

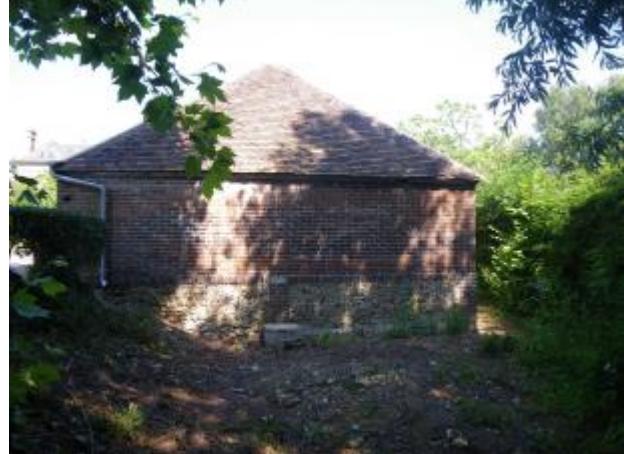
Lavoir, rue de la fontaine - auteur photo : DIREN IDF

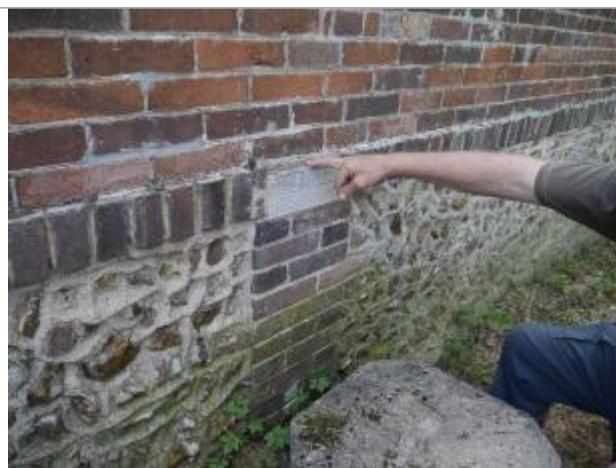
Altitude calculée de l'eau : **136.25 m****Commentaires :** Crue de mai 2016 sur le mur aval du lavoir de la rue des fontaines

Maximum de l'inondation : Oui**Visibilité :** Oui**État du repère :** Mauvais

Niveau atteint en mai 2016, quelques cm au-dessus du repère de 1889
