Commune : **MAROLLES-SUR-SEINE**Rivière : **La Seine****Rue Basse****1** Repère(s) sur le site**GÉNÉRAL****Unité de gestion :** Seine moyenne-Yonne-Loing**Code :** DIREN_IDF_S_691**Date de mise à jour :** 07/09/2016**Auteur :** SPC SMYL

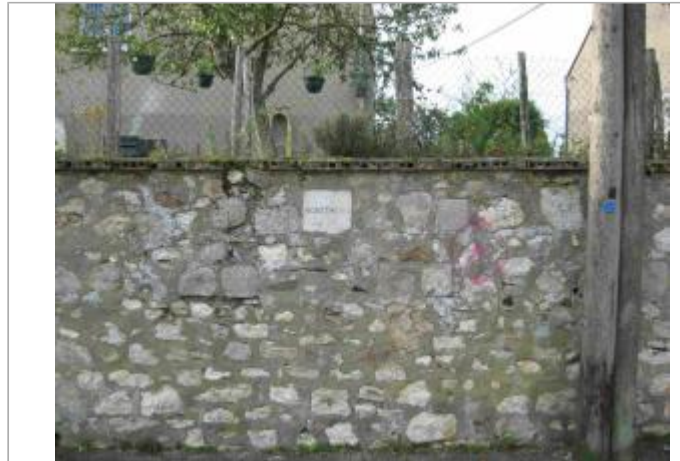
Photo du recensement d'origine - auteur photo : D.D.T. 77

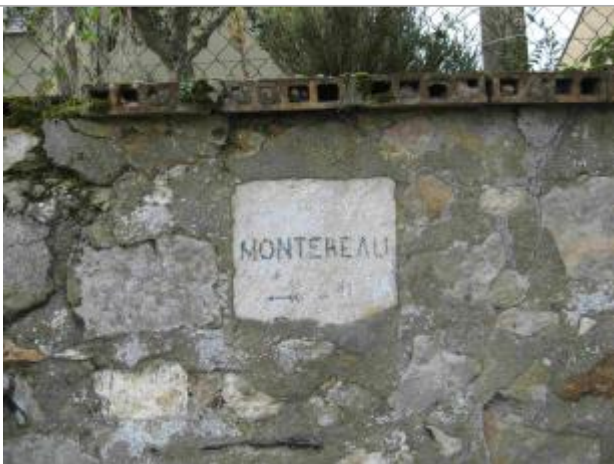
MARQUE**Texte :** Événement non identifié**Maximum de l'inondation :** Oui**Visibilité :** Non renseigné**État du repère :** Mauvais**Pérennité :** Aucune**Repère calculé :** Non renseigné**PHEC :** Non renseigné**SOURCE DE REPÉRAGE :** DDT 77 - 06/08/2012**Type de repérage :** Autre**Organisme :** SPC SMYL**NIVELLEMENT D'ORIGINE****Méthode :** Non renseigné**Organisme :** SPC SMYL**Référence nivelée :** Marque d'inondation**Système altimétrique :** NGF IGN 1969 (système normal)

Photo du recensement d'origine - auteur photo : D.D.T. 77
