Commune : **AUXERRE**Rivière : **L'Yonne****maison éclusière de Augy****Commentaires** : Repères répartis sur plusieurs murs ou dépendances de la maison éclusière. à clarifier**6**

GÉNÉRAL**Unité de gestion** : Seine moyenne-Yonne-Loing**Code** : DIREN_IDF_S_49**Date de mise à jour** : 20/01/2020**Auteur** : SPC SMYL

GÉNÉRAL**Code** : DIREN_IDF_R_49_63**Date de mise à jour** :**Auteur** : SPC SMYL

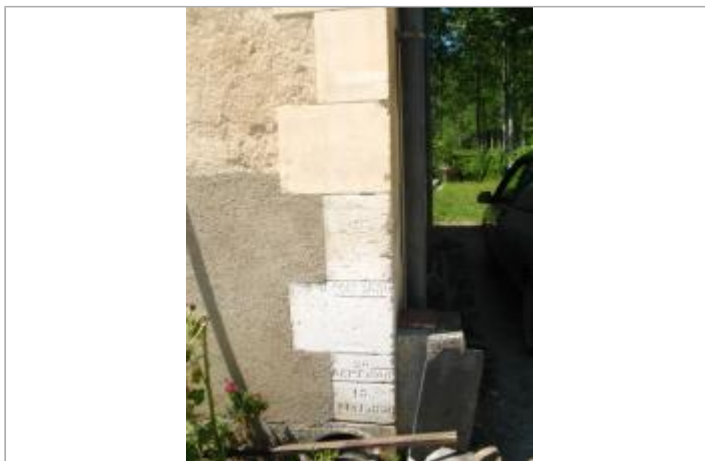
Maison éclusière d'Augy - auteur photo : DIREN IDF

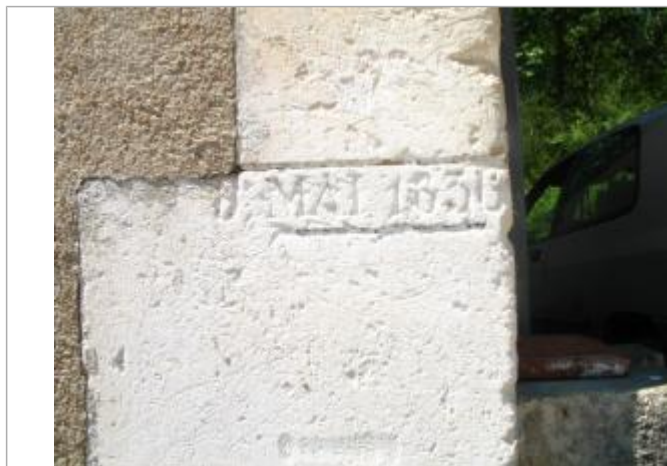
Nature de l'inondation : **Débordement de cours d'eau**Altitude calculée de l'eau : **non déterminé**Nature du repère : **Marque gravée****Commentaires** : Correspond au repère IGN géodésie Y.C.03 - 47-I, sur coin aval face rivière de la maison éclusière.

Date incertaine 5 (visite DIREN IDF juillet 2006) ou 17 (fiche IGN) mai 1836.

ancien état:moyen - gravé dans la pierre

MARQUE**Texte** : (5 ?) mai 1836**Maximum de l'inondation** : Oui**Visibilité** : Oui**État du repère** : Moyen**Pérennité** : Moyenne**Repère calculé** : Non renseigné**PHEC** : Non renseigné

Repère de crue mai 1836 - auteur photo : DIREN IDF
