Commune : **AUXERRE**

maison éclusière de Augy

Rivière : **L' Yonne****Commentaires :** Repères répartis sur plusieurs murs ou dépendances de la maison éclusière. à clarifier**6**

GÉNÉRAL**Code :** DIREN_IDF_R_49_63**Date de mise à jour :****Auteur :** SPC SMYL

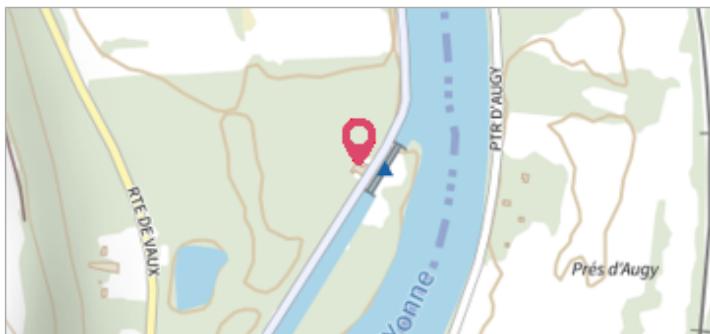
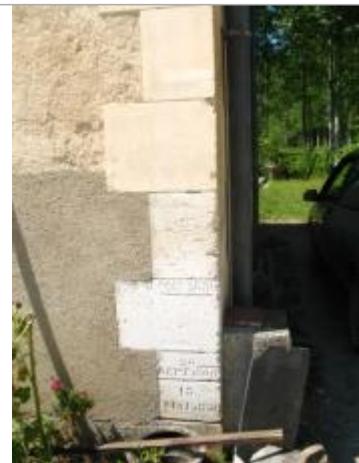
Maison éclusière d'Augy - auteur photo : DIREN IDF

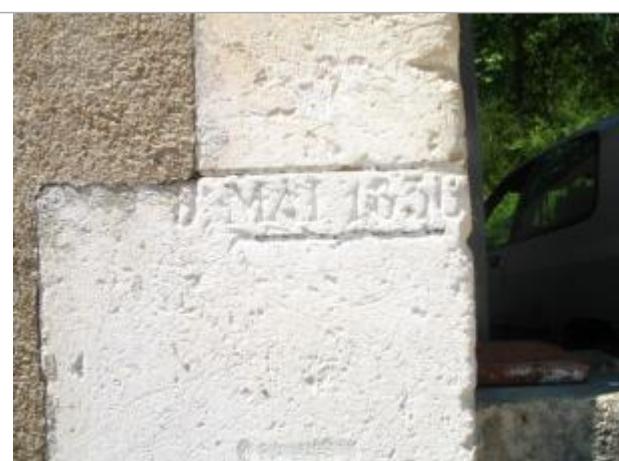
**Mai 1836****Nature de l'inondation :** Débordement de cours d'eau**Altitude calculée de l'eau :** non déterminé**Nature du repère :** Marque gravée**Commentaires :** Correspond au repère IGN géodésie Y.C.O3 - 47-I, sur coin aval face rivière de la maison éclusière.

ancien état:moyen - gravé dans la pierre

MARQUE**Texte :** (5 ?) mai 1836**Maximum de l'inondation :** Oui**Visibilité :** Oui**Pérennité :** Moyenne**PHEC :** Non renseigné**État du repère :** Moyen**Repère calculé :** Non renseigné

Repère de crue mai 1836 - auteur photo : DIREN IDF
