Commune : **AUXERRE**Rivière : **L'Yonne****maison éclusière de Augy****Commentaires** : Repères répartis sur plusieurs murs ou dépendances de la maison éclusière. à clarifier**6**

**GÉNÉRAL****Unité de gestion** : Seine moyenne-Yonne-Loing**Code** : DIREN\_IDF\_S\_49**Date de mise à jour** : 20/01/2020**Auteur** : SPC SMYL

**GÉNÉRAL****Code** : DIREN\_IDF\_R\_49\_65**Date de mise à jour** :**Auteur** : SPC SMYL

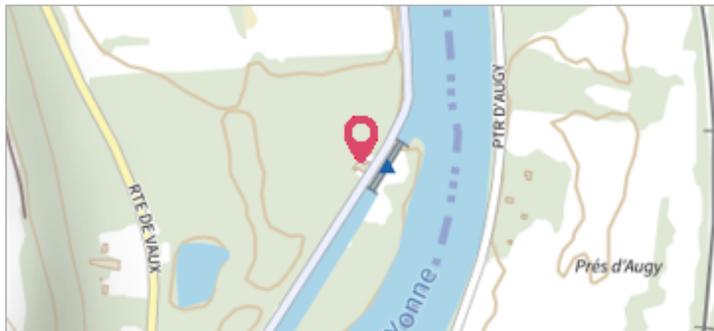
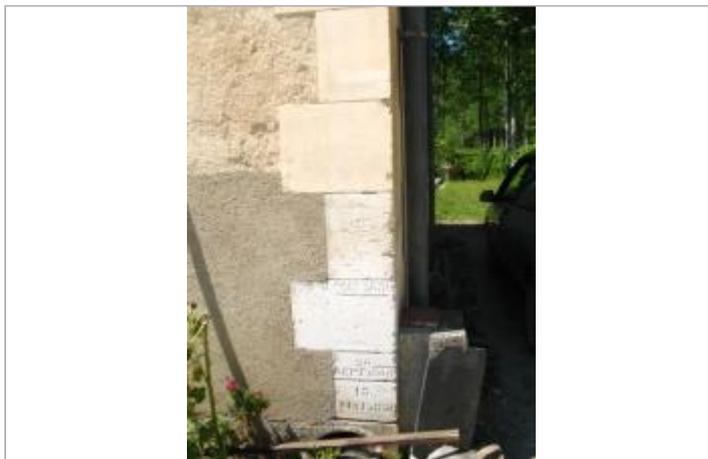
Maison éclusière d'Augy - auteur photo : DIREN IDF

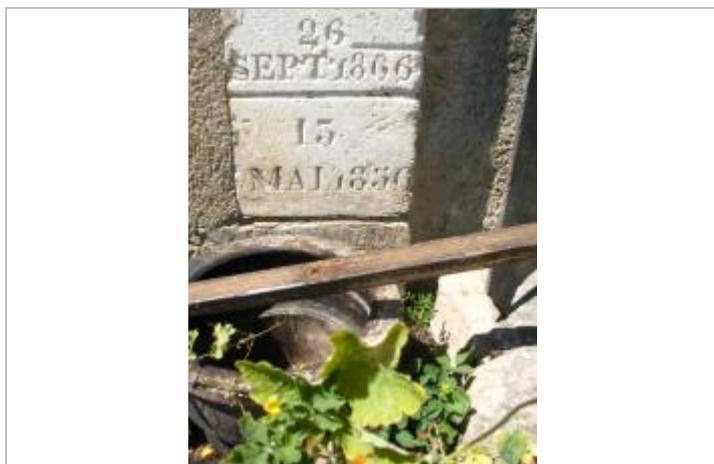
**13 Mai 1856**Nature de l'inondation : **Débordement de cours d'eau**Altitude calculée de l'eau : **non déterminé**Nature du repère : **Marque gravée****Commentaires** : Correspond au repères IGN géodésie Y.C.03 - 47-III

mesure douteuse. ancien état:bon - gravé dans la pierre

**MARQUE****Maximum de l'inondation** : Oui**Visibilité** : Oui**État du repère** : Bon**Pérennité** : Longue**Repère calculé** : Non renseigné**PHEC** : Non renseigné

Repère de crue mai 1856 - auteur photo : DIREN IDF

Nivellement DIREN (101.42) douteux mais cohérent avec repère de 1836 R49\_63
