Commune : **AUXERRE**Rivière : **L'Yonne****maison éclusière de Augy****Commentaires** : Repères répartis sur plusieurs murs ou dépendances de la maison éclusière. à clarifier**6**

GÉNÉRAL**Unité de gestion** : Seine moyenne-Yonne-Loing**Code** : DIREN_IDF_S_49**Date de mise à jour** : 20/01/2020**Auteur** : SPC SMYL

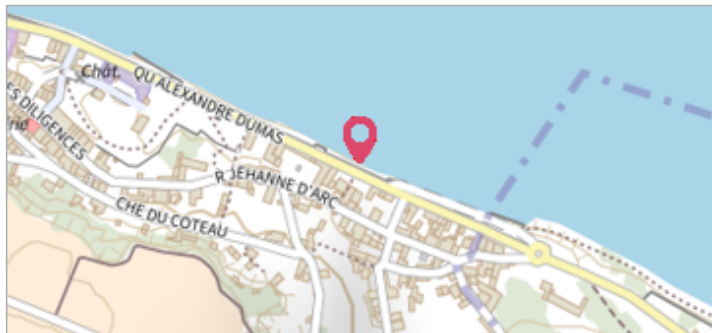
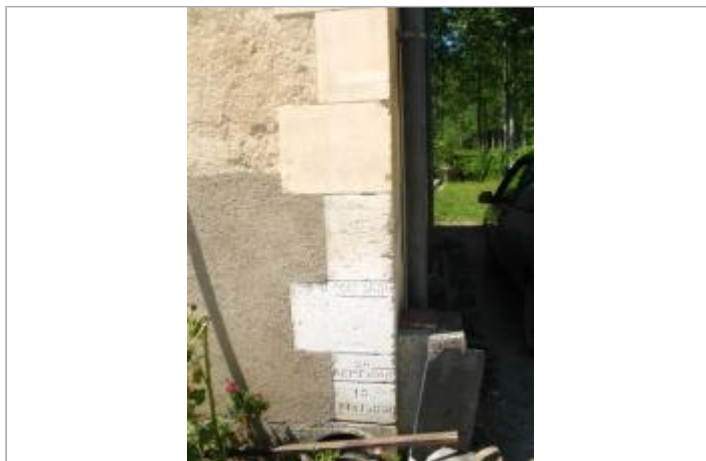
Maison éclusière d'Augy - auteur photo : DIREN IDF

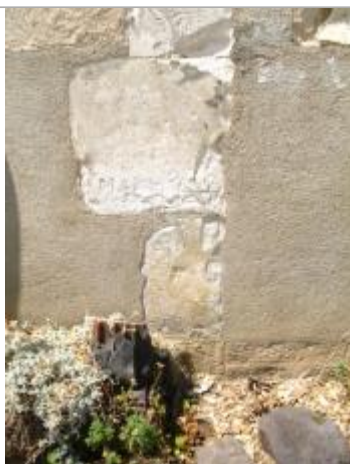
**25 mai 1856**Nature de l'inondation : **Débordement de cours d'eau**Altitude calculée de l'eau : **non déterminé**Nature du repère : **Marque gravée****Commentaires** : ancien état:mauvais - gravé dans la pierre. Date (au moins jour) incertaine
Probablement en milieu de mur sud-ouest voire sud est.**GÉNÉRAL****Code** : DIREN_IDF_R_49_66**Date de mise à jour** :**Auteur** : SPC SMYL

MARQUE**Maximum de l'inondation** : Oui**Visibilité** : Non renseigné**État du repère** : Mauvais**Pérennité** : Aucune**Repère calculé** : Non renseigné**PHEC** : Non renseigné**SOURCE DE REPÉRAGE** : DIREN ÎLE-DE-FRANCE - 01/06/2006**Type de repérage** : Autre**Organisme(s)** : DIREN Île-de-France**NIVELLEMENT D'ORIGINE****Méthode** : Cheminement topographique**Organisme** : DIREN Île-de-France**Commentaires sur le nivellement** : repère nivellement autorisé : Y.C.03-47.**Référence nivelée** : Marque d'inondation**Système altimétrique** : NGF IGN 1969 (système normal)

Repère de crue mai 1856 - auteur photo : DIREN IDF
