Commune : **AUXERRE**

maison éclusière de Augy

Rivière : **L' Yonne****Commentaires :** Repères répartis sur plusieurs murs ou dépendances de la maison éclusière. à clarifier**6**

GÉNÉRAL**Unité de gestion :** Seine moyenne-Yonne-Loing**Code :** DIREN_IDF_S_49**Date de mise à jour :** 20/01/2020**Auteur :** SPC SMYL

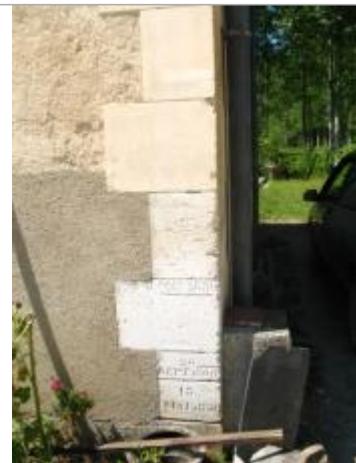
Maison éclusière d'Augy - auteur photo : DIREN IDF

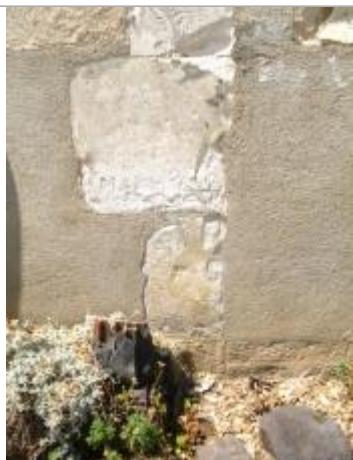
**25 Mai 1856****Nature de l'inondation :** Débordement de cours d'eau**Altitude calculée de l'eau :** non déterminé**Nature du repère :** Marque gravée**Commentaires :** ancien état:mauvais - gravé dans la pierre. Date (au moins jour) incertaine

Probablement en milieu de mur sud-ouest voire sud est.

Repère de crue mai 1856 - auteur photo : DIREN IDF
