Commune : **AUXERRE**

## maison éclusière de Augy

Rivière : **L' Yonne****Commentaires :** Repères répartis sur plusieurs murs ou dépendances de la maison éclusière. à clarifier**6**

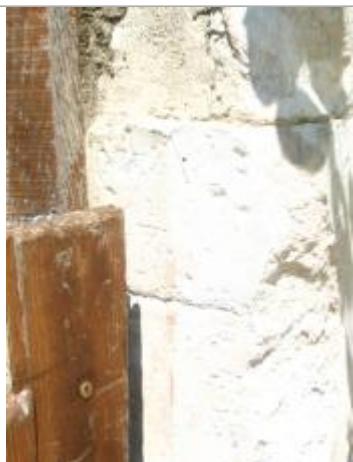
**Mai 1835****Nature de l'inondation :** Débordement de cours d'eau**Altitude calculée de l'eau :** non déterminé**Nature du repère :** Marque gravée**Commentaires :** a priori sur coin amont maison éclusière près repère Y.C.O3 - 47. ancien état:mauvais - gravé dans la pierre**GÉNÉRAL****Code :** DIREN\_IDF\_R\_49\_68**Date de mise à jour :****Auteur :** SPC SMYL

**MARQUE****Maximum de l'inondation :** Oui**Visibilité :** Non renseigné**État du repère :** Mauvais**Pérennité :** Aucune**Repère calculé :** Non renseigné**PHEC :** Non renseigné

Repère de crue mai 1835 - auteur photo : DIREN IDF
