Commune : **ESCOLIVES-SAINTE-CAMILLE**Rivière : **L'Yonne****pile rive gauche pont-route correspondant au passage de la N6**

GÉNÉRAL**Unité de gestion :** Seine moyenne-Yonne-Loing**Code :** DIREN_IDF_S_52**Date de mise à jour :** 13/04/2017**Auteur :** SPC SMYL

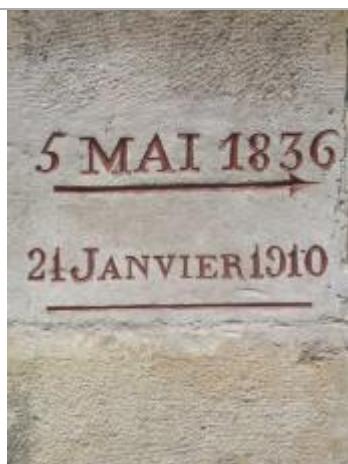
**21 Janvier 1910**Nature de l'inondation : **Débordement de cours d'eau**Altitude calculée de l'eau : **105.385 m**Nature du repère : **Marque gravée****Commentaires :** Sur la culée rive gauche amont.
gravé dans la pierre, repeint en 2001 ?

MARQUE**Maximum de l'inondation :** Oui**Visibilité :** Non renseigné**État du repère :** Bon**Pérennité :** Longue**Repère calculé :** Non renseigné**PHEC :** Non renseigné

Repères de crue de 1910 et 1836 - auteur photo : DIREN IDF
