Commune : **ESCOLIVES-SAINTE-CAMILLE**Rivière : **L'Yonne****pile rive gauche pont-route correspondant au passage de la N6**

GÉNÉRAL**Unité de gestion :** Seine moyenne-Yonne-Loing**Code :** DIREN_IDF_S_52**Date de mise à jour :** 13/04/2017**Auteur :** SPC SMYL

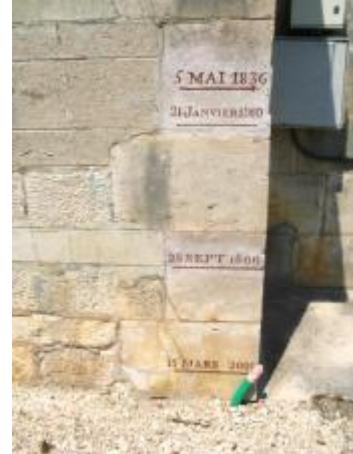
Commentaires : Extremité cote rivière du mur de la culée gauche du pont

Pile rive gauche du pont route correspondant au passage de la nationale 6 - auteur photo : DIREN IDF

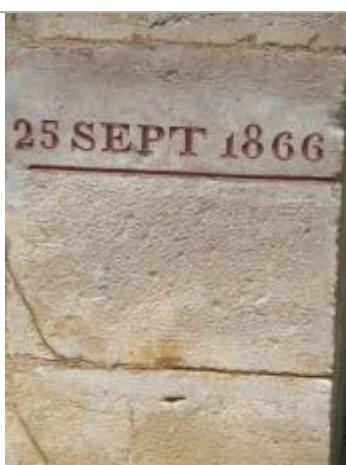
**25 Septembre 1866**Nature de l'inondation : **Débordement de cours d'eau**Altitude calculée de l'eau : **104.817 m**Nature du repère : **Marque gravée****Commentaires :** Culée amont rive gauche, gravé dans la pierre, repeint après 2001 ?

MARQUE**Texte :** 25 sept 1866**Maximum de l'inondation :** Oui**Visibilité :** Non renseigné**État du repère :** Bon**Pérennité :** Longue**Repère calculé :** Non renseigné**PHEC :** Non renseigné

Repère de crue de 1866 - auteur photo : DIREN IDF
