Commune : **ESCOLIVES-SAINTE-CAMILLE**Rivière : **L'Yonne****pile rive gauche pont-route correspondant au passage de la N6**

**GÉNÉRAL****Unité de gestion :** Seine moyenne-Yonne-Loing**Code :** DIREN\_IDF\_S\_52**Date de mise à jour :** 13/04/2017**Auteur :** SPC SMYL

**GÉNÉRAL****Code :** DIREN\_IDF\_R\_52\_79**Date de mise à jour :****Auteur :** SPC SMYL

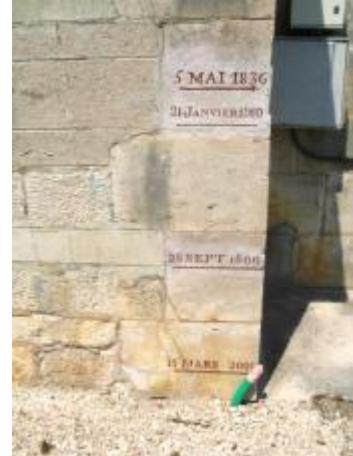
Commentaires : Extremité cote rivière du mur de la culée gauche du pont

Pile rive gauche du pont route correspondant au passage de la nationale 6 - auteur photo : DIREN IDF

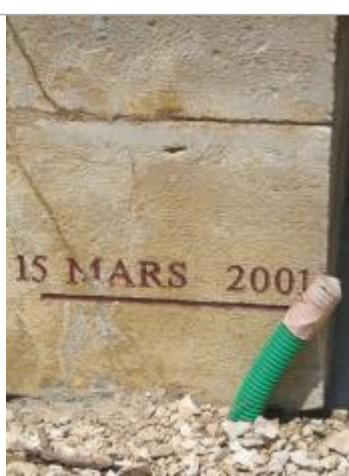
**15 Mars 2001**Nature de l'inondation : **Débordement de cours d'eau**Altitude calculée de l'eau : **104.33 m**Nature du repère : **Marque gravée****Commentaires :** Sur culée amont rive gauche.

**MARQUE****Maximum de l'inondation :** Oui**Visibilité :** Non renseigné**État du repère :** Bon**Pérennité :** Longue**Repère calculé :** Non renseigné**PHEC :** Non renseigné

Repères de crue de 2001 - auteur photo : DIREN IDF

**SOURCE DE REPÉRAGE : DIREN ÎLE-DE-FRANCE - 01/06/2006****Type de repérage :** Autre**Organisme :** DIREN Île-de-France**CORRECTION DRIEE PAR COHÉRENCE BASE GÉODÉSIE -****13/04/2017****Commentaires sur le niveling :** 1.19m sous le repère de 1836 (par cohérence relevés DIREN OK en relatif) dont le niveau était a priori 45cm trop haut dans la base DIREN**Référence nivélée :** Marque d'inondation**Système altimétrique :** NGF IGN 1969 (système normal)**Altitude de la référence (en m) :** 104.330 m**Altitude calculée de l'eau (en m) :** 104.33 m
