Commune : **ERAGNY**Rivière : **L' Oise**

Mur d'entonnement amont de l'écluse

Unité de gestion : Seine moyenne-Yonne-Loing**Code** : DIREN_IDF_S_119**Date de mise à jour** : 13/04/2026**Auteur** : SPC SMYL

Code : DIREN_IDF_R_119_182**Date de mise à jour** :**Auteur** : SPC SMYL

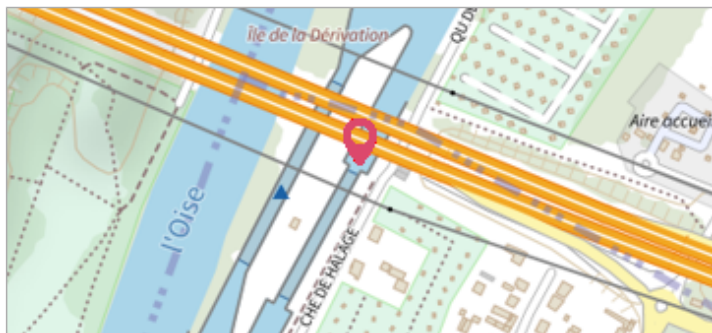
Photo du site

Commentaires : Repère accessible en prenant l'escalier à droite de l'entrée de l'écluse**1**
