Commune : **CRY** | Rivière : **L' Armançon**

Lavoir

1 Repère(s) sur le site

Unité de gestion : Seine moyenne-Yonne-Loing
Code : DIREN_IDF_S_381 **Date de mise à jour :** 07/09/2016
Auteur : SPC SMYL

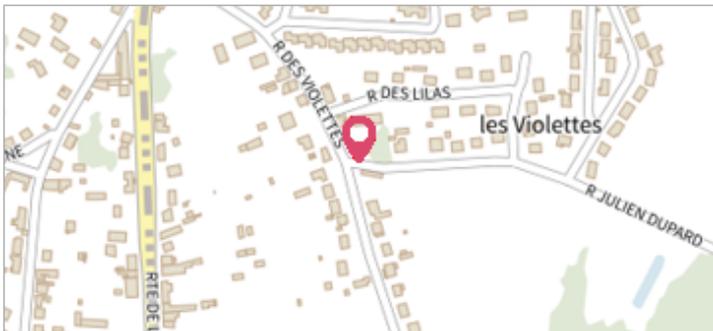
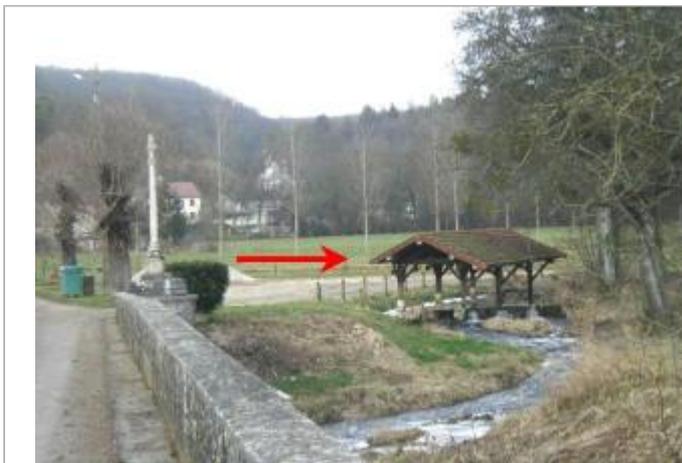
Le lavoir - auteur photo : SOGREAH

Commentaires : Le niveau maximum atteint par la crue se situe à la hauteur de la limite inférieure du toit du lavoir. La photographie a été publiée dans l'Yonne Républicaine- le 29 avril 1998. Marque de peinture rouge sur le pont (1998) : 191.26 en rive gauche coté aval. Fiche issue du PPRI Armançon (SOGREAH 2002)

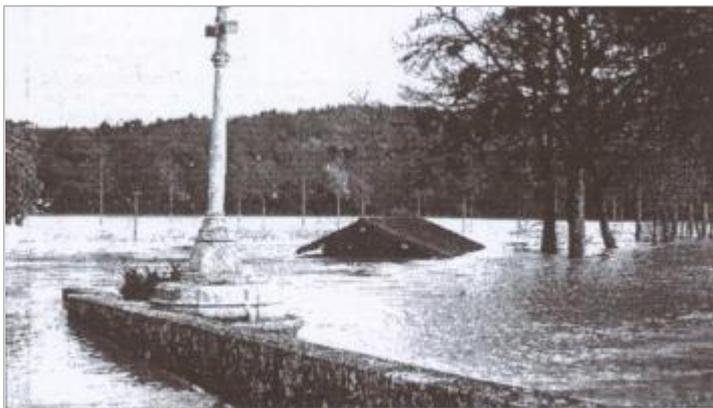
Le village de Cry-sur-Armançon a été coupé en deux. Les jeux pour enfants et le petit chalet situés entre les deux ponts ont été submergés.

Photographie publiée dans l'Yonne Républicaine le 29/04/1998 - auteur photo : Yonne Républicaine
