Commune : MAROLLES-SUR-SEINE

Rivière : L' Yonne

## Maison éclusière La Brosse - écluse Roche cul

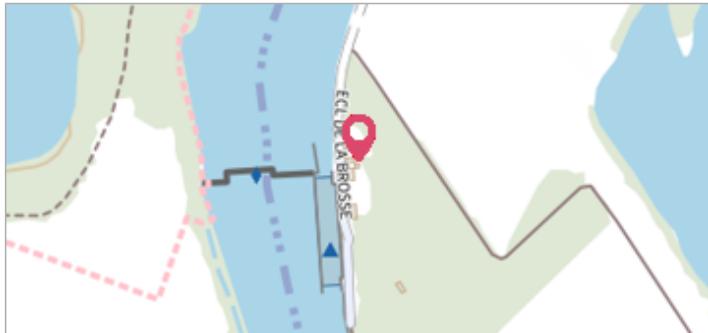
Photo du recensement d'origine - auteur photo : DDT 77

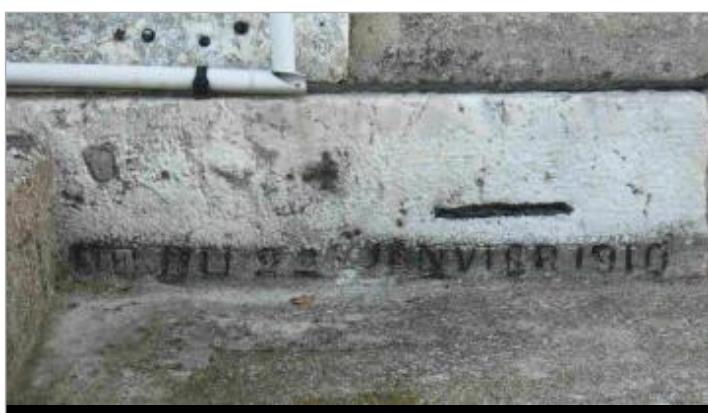
Altitude calculée de l'eau : **non déterminé**Nature du repère : **Marque gravée**

Photo du recensement d'origine - auteur photo : DDT 77

**Maximum de l'inondation :** Oui**Visibilité :** Non renseigné**Pérennité :** Longue**PHEC :** Non renseigné**État du repère :** Bon**Repère calculé :** Non renseigné
