Commune : COURSAN

Rivière : L' Aude

Culée amont du pont RN9

GÉNÉRAL**Unité de gestion :** Méditerranée Ouest**Code :** ZeroEch-11106-57A**Date de mise à jour :** 07/09/2016**Auteur :** gestionnaire_SCVigicrues

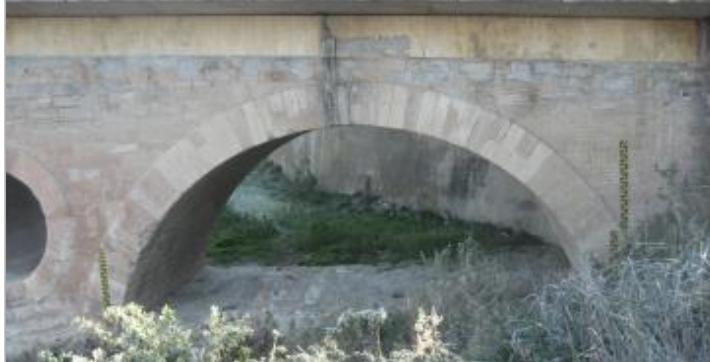
Vue du site - Auteur : CACG

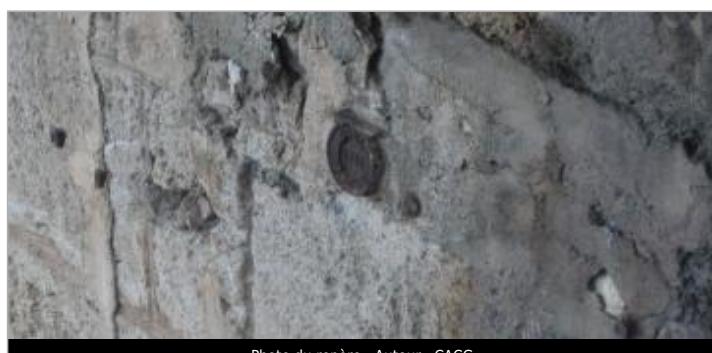
Nature du repère : Plaque

Commentaires : Macaron scellé

MARQUE**Maximum de l'inondation :** Oui**Visibilité :** Oui**État du repère :** Bon**Pérennité :** Longue

Photo du repère - Auteur : CACG
