Commune : LIMOUX

Rivière : L' Aude

## Eglise, rue St Martin

Code : 11206-4A

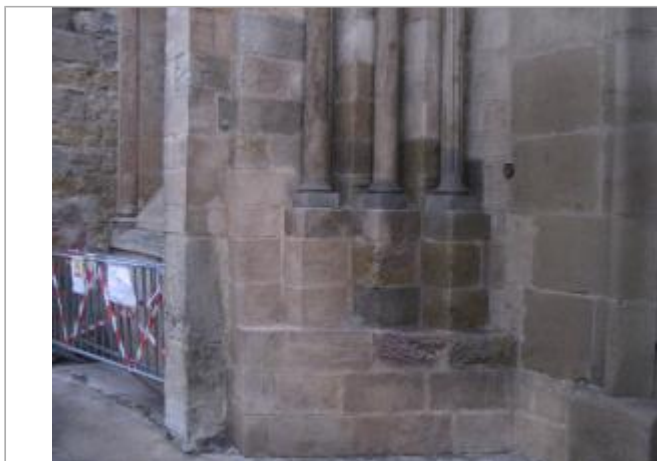
Vue du site - Auteur : CACG

Commentaires : Façade d'entrée

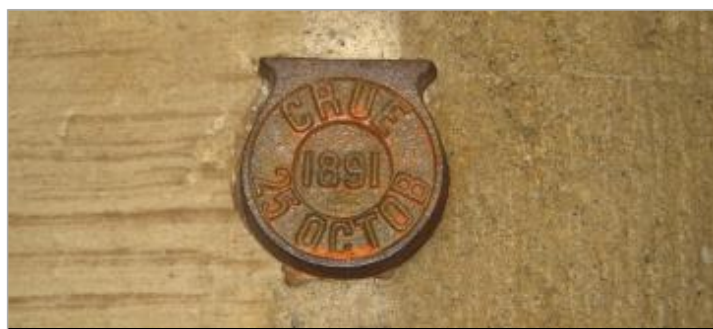
Photo du repère - Auteur : CACG

Nature du repère : Plaque

Commentaires : Macaron scellé

Maximum de l'inondation : Oui

Visibilité : Oui

État du repère : Bon

Pérennité : Longue
