Commune : **LIMOUX**Rivière : **L' Aude**

Passage St Martin

Code : 11206-4C

Code : 11206-4C-03

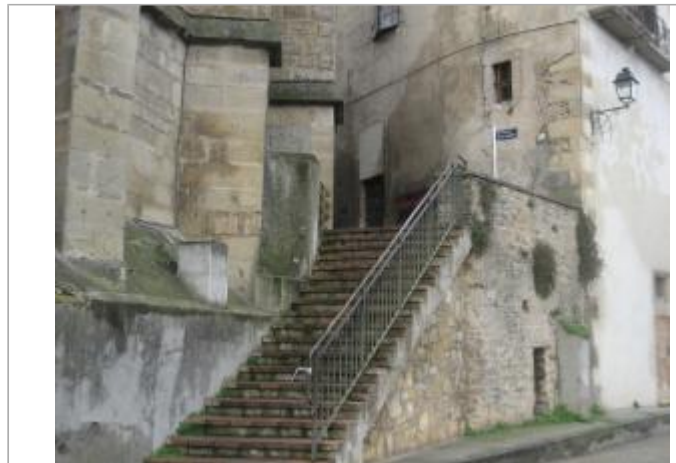
Vue du site - Auteur : CACG

Commentaires : Mur à l'arrière de l'église

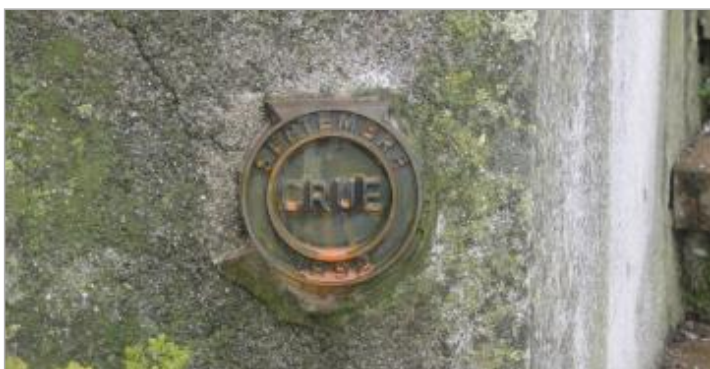
Photo du repère - Auteur : CACG

Nature du repère : **Plaque**
Commentaires : Macaron scellé

MARQUE

Maximum de l'inondation : Oui

Visibilité : Oui

État du repère : Bon

Pérennité : Longue
