Commune : **LIMOUX****Passage St Martin**

Commentaires : Mur à l'arrière de l'église

**GÉNÉRAL****Unité de gestion** : Méditerranée Ouest

Code : 11206-4C

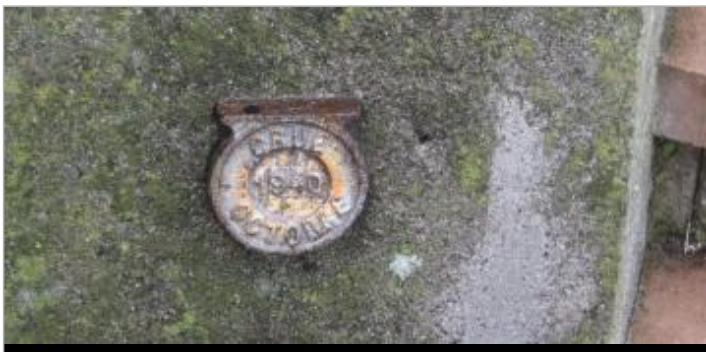
Photo du repère - Auteur : CACG

**17 Octobre 1940**Nature de l'inondation : **Débordement de cours d'eau**Altitude calculée de l'eau : **166.92 m**Nature du repère : **Plaque**

Commentaires : Macaron scellé

**MARQUE****Maximum de l'inondation** : Oui

Visibilité : Oui

**État du repère** : Bon

Pérennité : Longue
