Commune : **LIMOUX****2 rue Notre Dame du Rosaire**Rivière : **L' Aude**

Code : 11206-4E

Code : 11206-4E-10

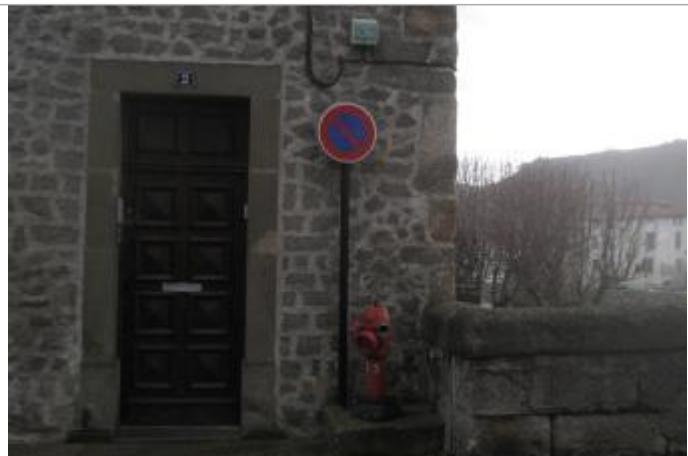
Vue du site - Auteur : CACG

Commentaires : Mur de la maison

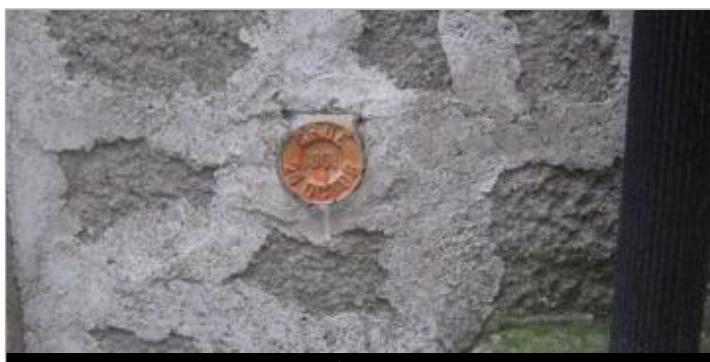
Photo du repère - Auteur : CACG

**25 Octobre 1891**Nature de l'inondation : **Débordement de cours d'eau**Altitude calculée de l'eau : **169.17 m**Nature du repère : **Plaque**

Commentaires : Macaron scellé

**État du repère** : Bon
