Commune : **LIMOUX**

## Porche de la rue Saint Victor

Commentaires : Mur à droite de l'entrée, rive gauche

## 17 Octobre 1940

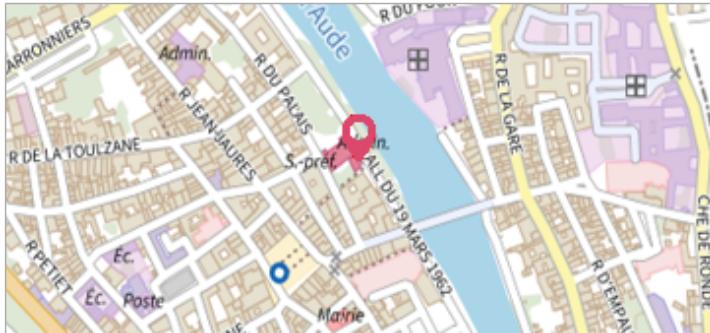
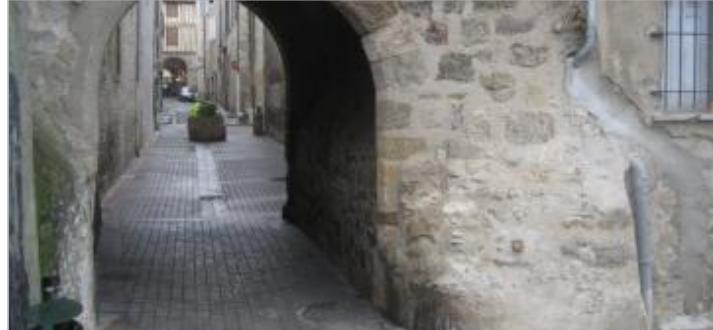
Vue du site - Auteur : CACG

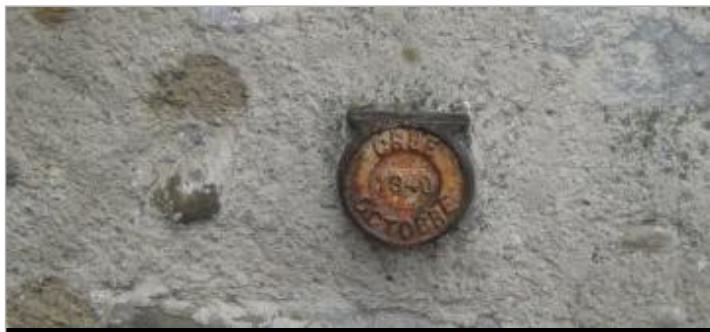
Nature de l'inondation : **Débordement de cours d'eau**Altitude calculée de l'eau : **166.18 m**Nature du repère : **Plaque**

Commentaires : Macaron scellé

**MARQUE****Maximum de l'inondation :** Oui**Visibilité :** Oui**État du repère :** Bon**Pérennité :** Longue

Photo du repère - Auteur : CACG
