Commune : **LIMOUX****Rue St Antoine**Rivière : **L' Aude**

Commentaires : Hangar en ruine au bord de l'Aude

GÉNÉRAL**Unité de gestion** : Méditerranée Ouest

Code : 11206-4R

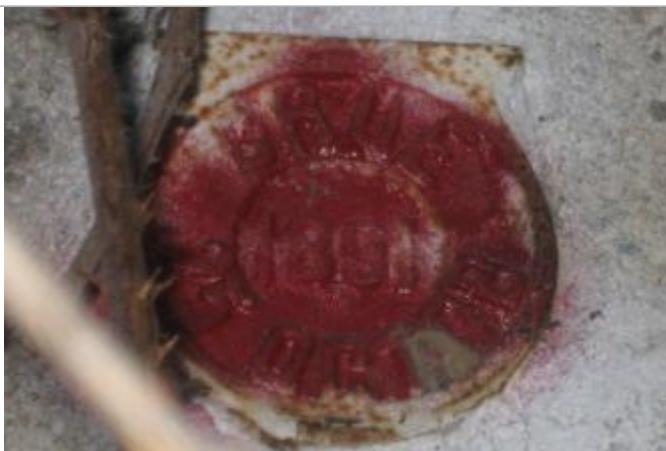
Photo du repère - Auteur : CACG

**25 Octobre 1891**Nature de l'inondation : **Débordement de cours d'eau**Altitude calculée de l'eau : **166.57 m**Nature du repère : **Plaque**

Commentaires : Macaron scellé

MARQUE**Maximum de l'inondation** : Oui

Visibilité : Oui

État du repère : Bon

Pérennité : Longue

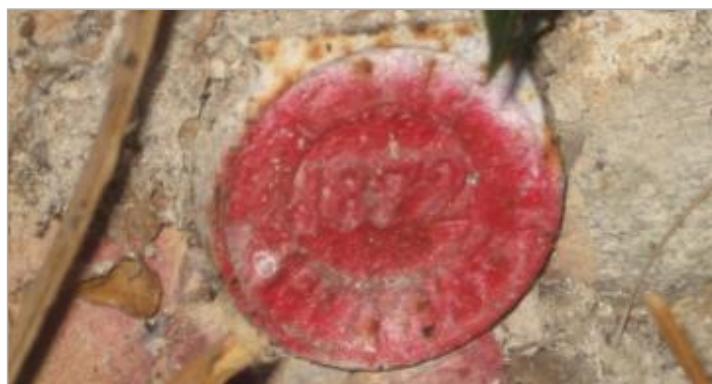
Photo du repère - Auteur : CACG

**1^{er} Août 1872**Nature de l'inondation : **Débordement de cours d'eau**Altitude calculée de l'eau : **165.18 m**Nature du repère : **Plaque**

Commentaires : Macaron scellé

MARQUE**Maximum de l'inondation** : Oui

Visibilité : Oui

État du repère : Bon

Pérennité : Longue
