Commune : **LIMOUX****Rue St Antoine**Rivière : **L' Aude**

Commentaires : Hangar en ruine au bord de l'Aude

GÉNÉRAL**Unité de gestion :** Méditerranée Ouest**Code :** 11206-4R**Date de mise à jour :** 12/09/2016**Auteur :** gestionnaire_SCVigicrues

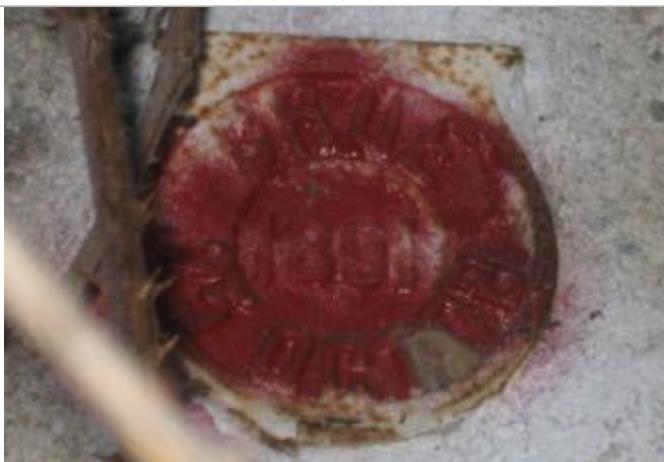
Photo du repère - Auteur : CACG

**25 Octobre 1891**Nature de l'inondation : **Débordement de cours d'eau**Altitude calculée de l'eau : **166.57 m**Nature du repère : **Plaque**

Commentaires : Macaron scellé

MARQUE**Maximum de l'inondation :** Oui**Visibilité :** Oui**État du repère :** Bon**Pérennité :** Longue**SOURCE DE REPÉRAGE : CAMPAGNE DE NIVELLEMENT DE ZÉROS D'ÉCHELLES HYDROMÉTRIQUES CACG - 10/01/2013****Type de repérage :** Autre**Organisme :** CACG**NIVELLEMENT D'ORIGINE - 10/01/2013****Méthode :** Méthode combinée**Organisme :** CACG**Commentaires sur le niveling :** Repère IGN utilisé E.E.R3 - 147
http://geodesie.ign.fr/fiches/pdf/EP.E.R3-147_502888.pdf**Référence nivélée :** Marque d'inondation**Système altimétrique :** NGF IGN 1969 (système normal)**Altitude de la référence (en m) :** 166.570 m**Altitude calculée de l'eau (en m) :** 166.57 m
