Commune : **LIMOUX** | Rivière : **L' Aude**

**Rue St Antoine**

**Unité de gestion** : Méditerranée Ouest  
**Code** : 11206-4R **Date de mise à jour** : 12/09/2016  
**Auteur** : gestionnaire\_SCVigicrués

**1er août 1872** | Altitude calculée de l'eau : **165.18 m**

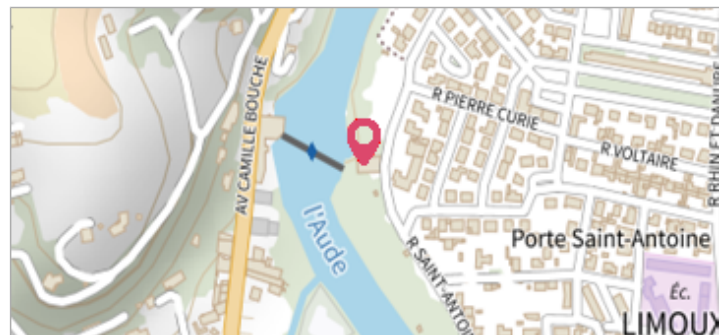
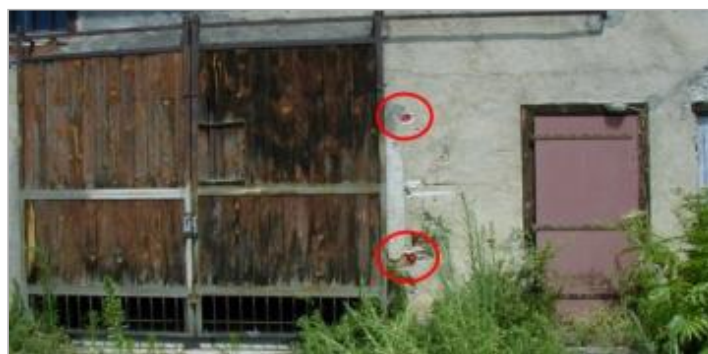
Vue du site - Auteur : CACG

**Commentaires** : Hangar en ruine au bord de l'Aude

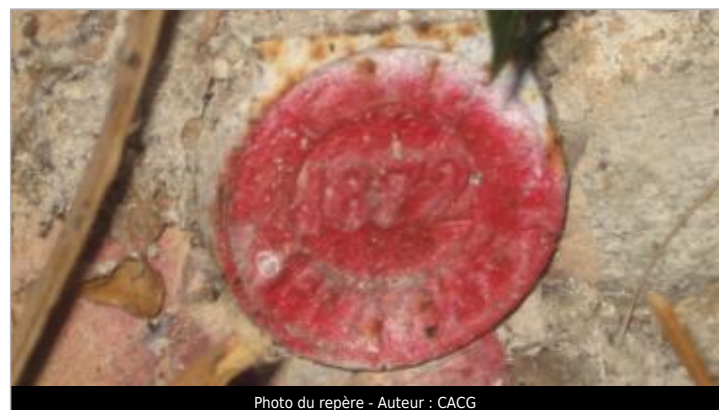
Photo du repère - Auteur : CACG

Nature de l'inondation : **Débordement de cours d'eau** | Nature du repère : **Plaque**

**Commentaires** : Macaron scellé

**Maximum de l'inondation** : Oui  
**Visibilité** : Oui **État du repère** : Bon  
**Pérennité** : Longue
