Commune : LIMOUX

Rue St Antoine

Commentaires : Hangar en ruine au bord de l'Aude

Unité de gestion : Méditerranée Ouest**Code :** 11206-4R**Date de mise à jour :** 12/09/2016**Auteur :** gestionnaire_SCVigicrues

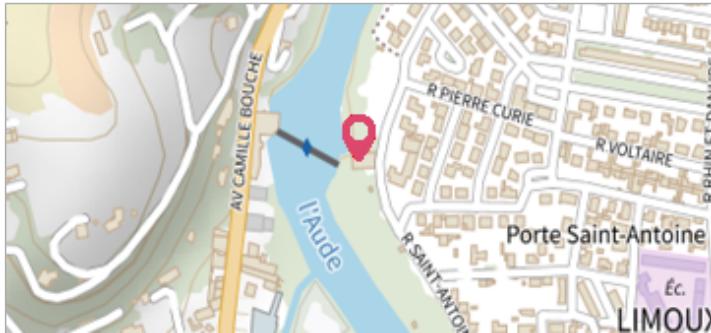
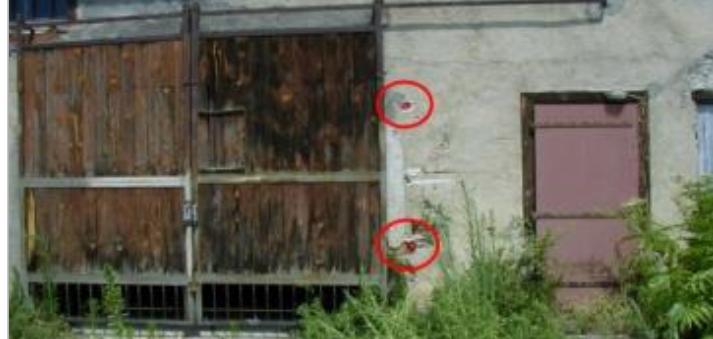
Vue du site - Auteur : CACG

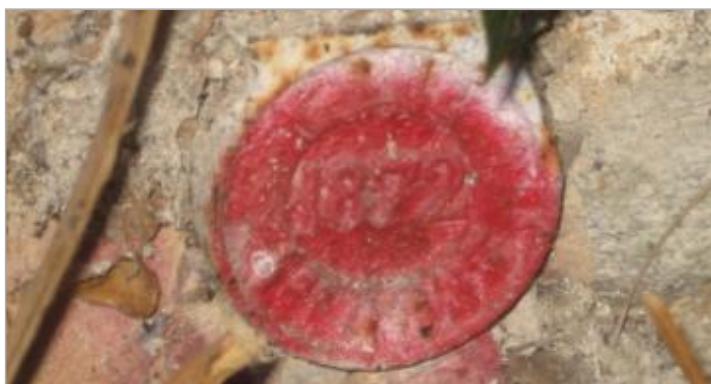
Altitude calculée de l'eau : **165.18 m**

Nature du repère : Plaque

Commentaires : Macaron scellé

Maximum de l'inondation : Oui**Visibilité :** Oui**État du repère :** Bon**Pérennité :** Longue

Photo du repère - Auteur : CACG
